## ESTUDIO DE PAISAJE CULTURAL DE LA COMARCA DEL NOROESTE DE LA REGIÓN DE MURCIA

### FASE 02\_DIAGNÓSTICO Y PROPUESTAS DE ACTUACIÓN

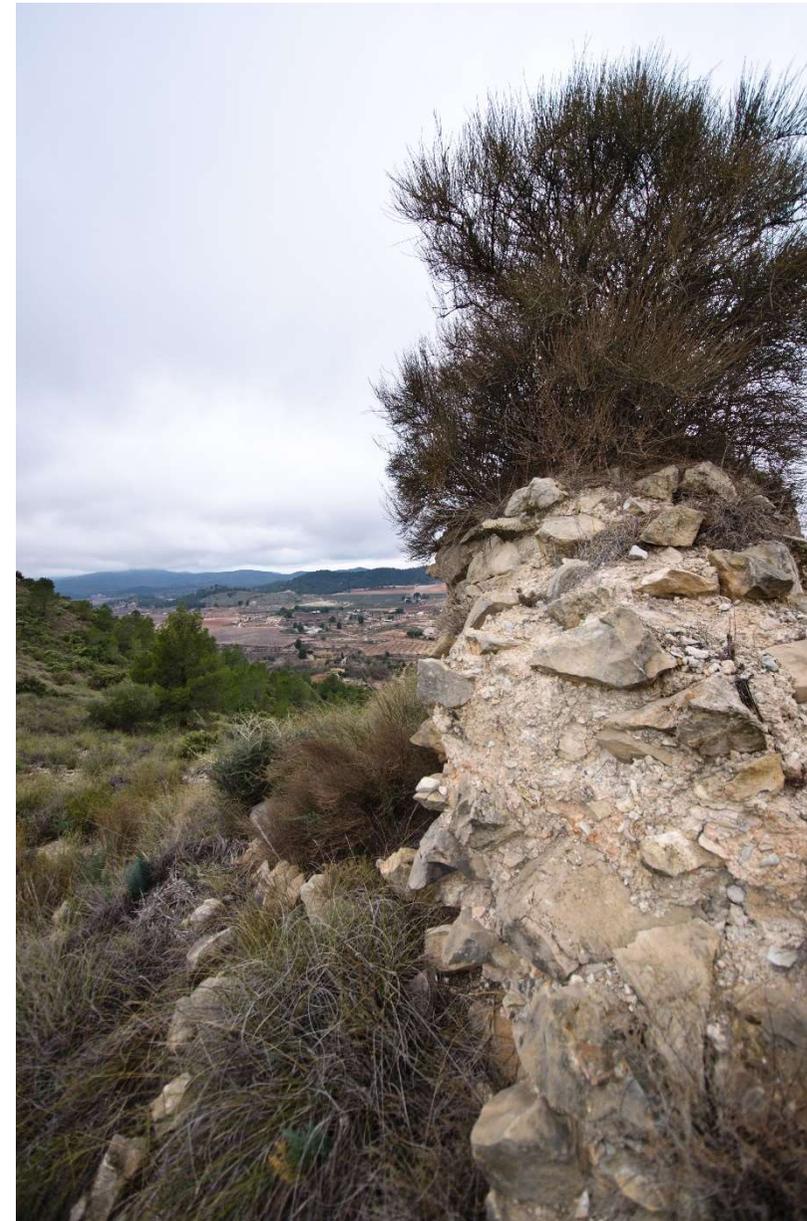
Fig.02. Fortaleza El Castellar (Bullas). Estado de conservación muy malo.

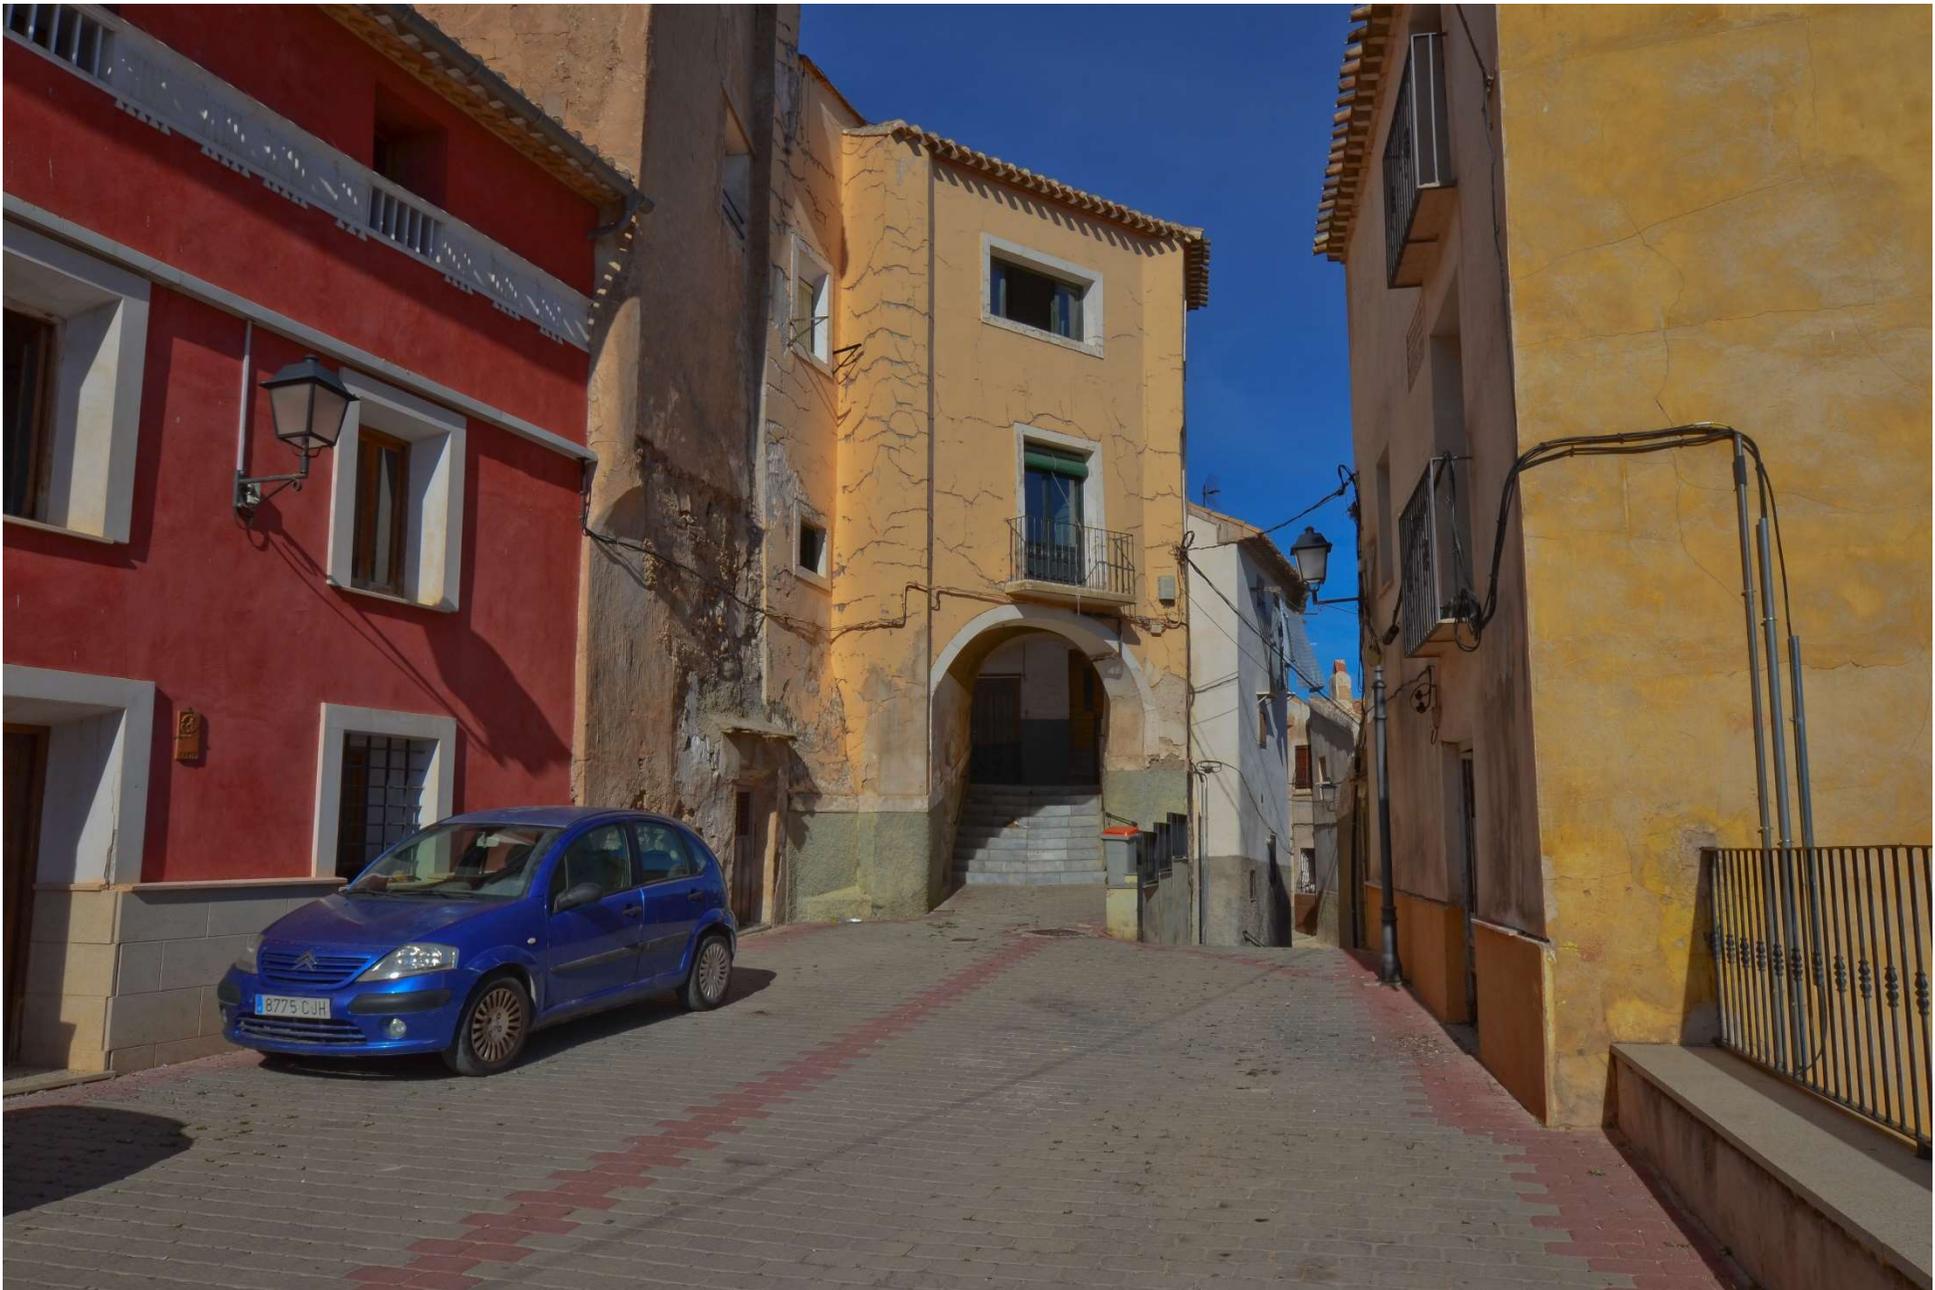
Fig.29.Puerta de Canara (Cehegín)

- Rehabilitación del edificio por ambas partes, unificando el acabado en todos los restos árabes para lograr una sensación de continuidad.
- Eliminación del tráfico rodado, permitiendo el acceso a los vecinos con un control de tiempo, pero anulando la posibilidad de aparcamiento.
- Creación de espacios con sombra vegetal y mobiliario urbano.
- Adecuación del espacio para actividades sociales, retomando su antigua función de centro cívico, bien de forma puntual o en coordinación con la Plaza del Castillo.
- Cambio de la cartelería actual, manteniendo el contenido, por otra de un material adecuado al entorno, piedra (mármol).
- Potenciar el cambio de uso de las viviendas en planta bajara a uso hostelero, creando actividad pública y lugar de encuentro.

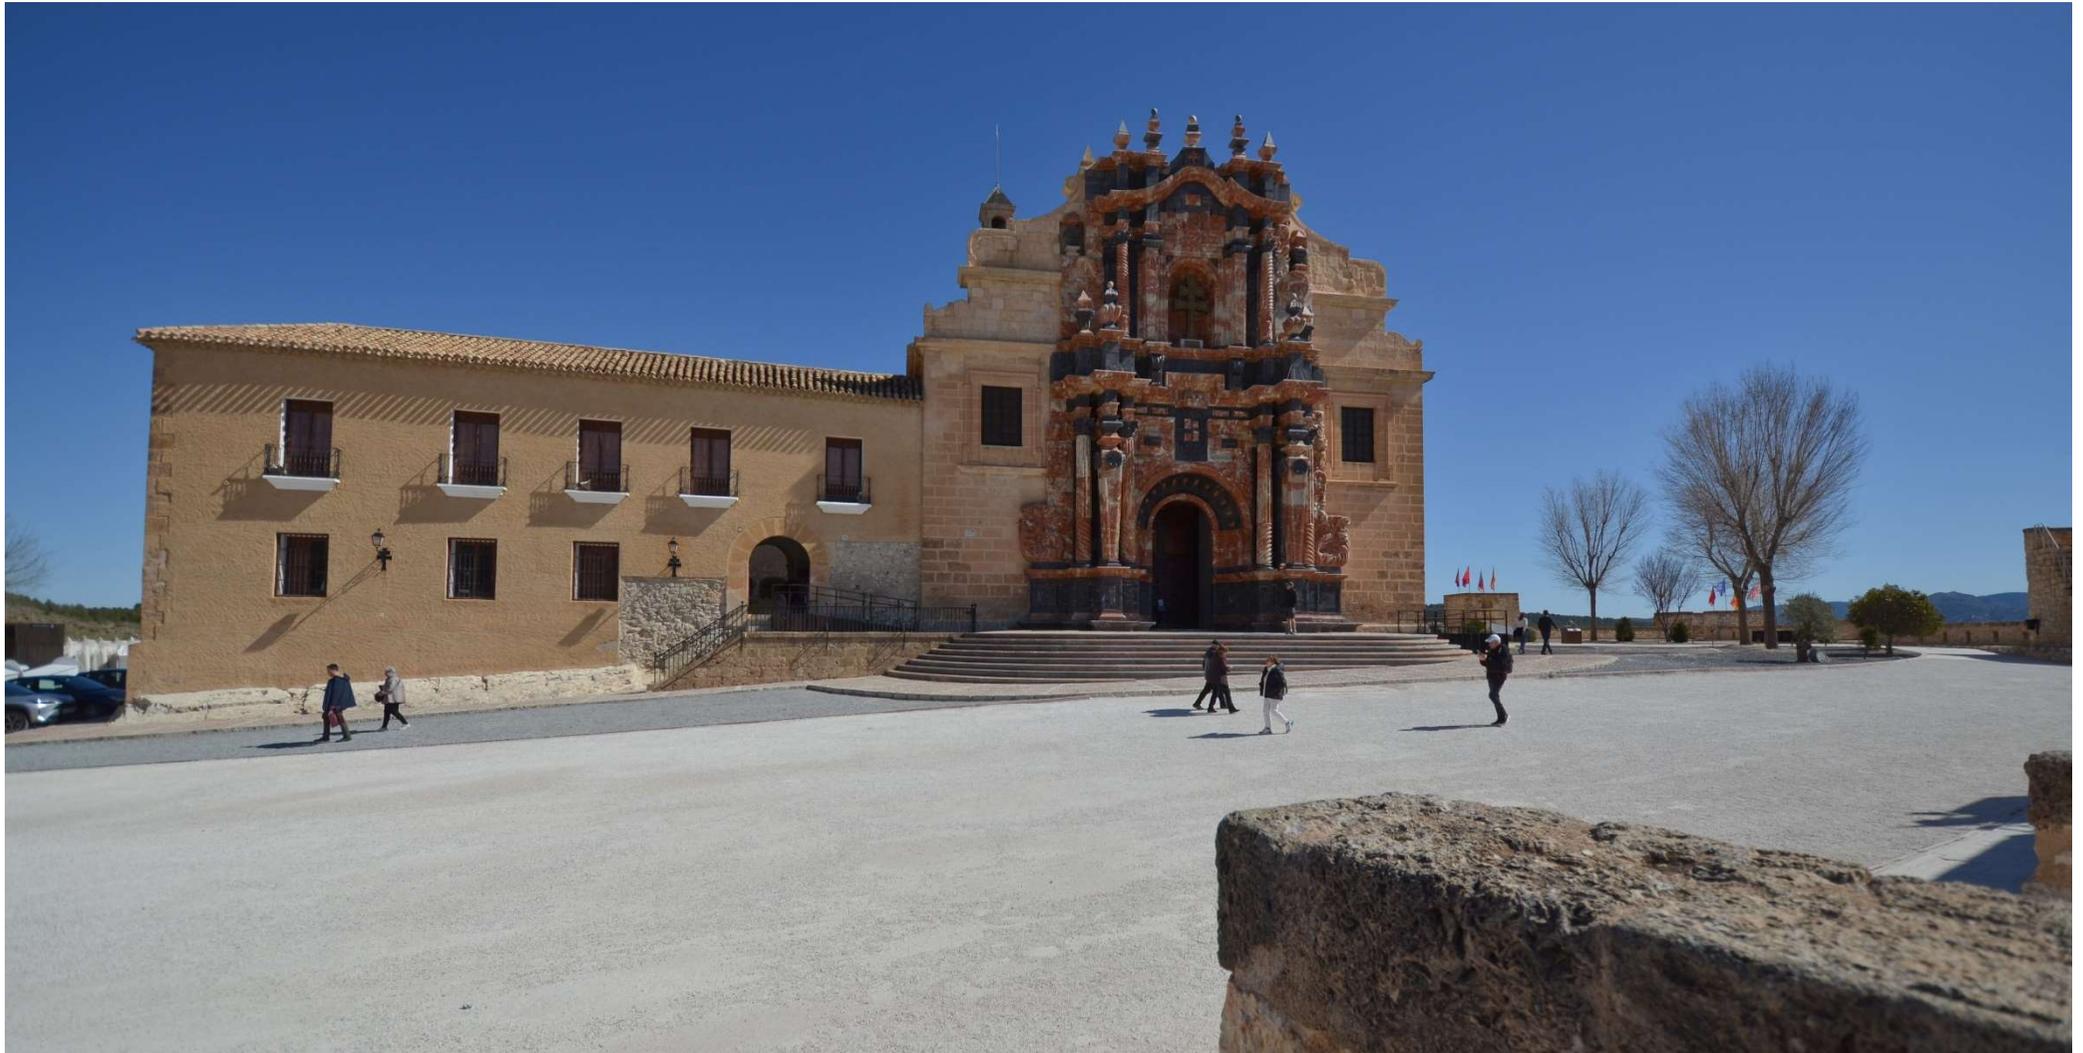
La magnificencia del conjunto se ve reducida drásticamente al acceder al interior de la muralla. Encontramos una amplia explanada de tierra; sin tratamiento, carente de sombra, con vegetación escasa, sin agua, sin mobiliario urbano y con déficit de medidas de accesibilidad. Por lo tanto, para poder apreciar el carácter histórico, tanto del Santuario como del Castillo, a la vez que entender su morfología, sería necesaria la adecuación paisajística de este espacio a través de las siguientes actuaciones:

Fig.55. Vista interior del recinto amurallado. Castillo de Caravaca

- Pavimentado y ajardinado del recinto interior, incluyendo el agua como elemento generador de sensaciones.
- Creación de zona de descanso para peregrinos, incluyendo espacios de sombra y puntos de abastecimiento de agua.
- Tratamiento del espacio con criterios de accesibilidad universal.

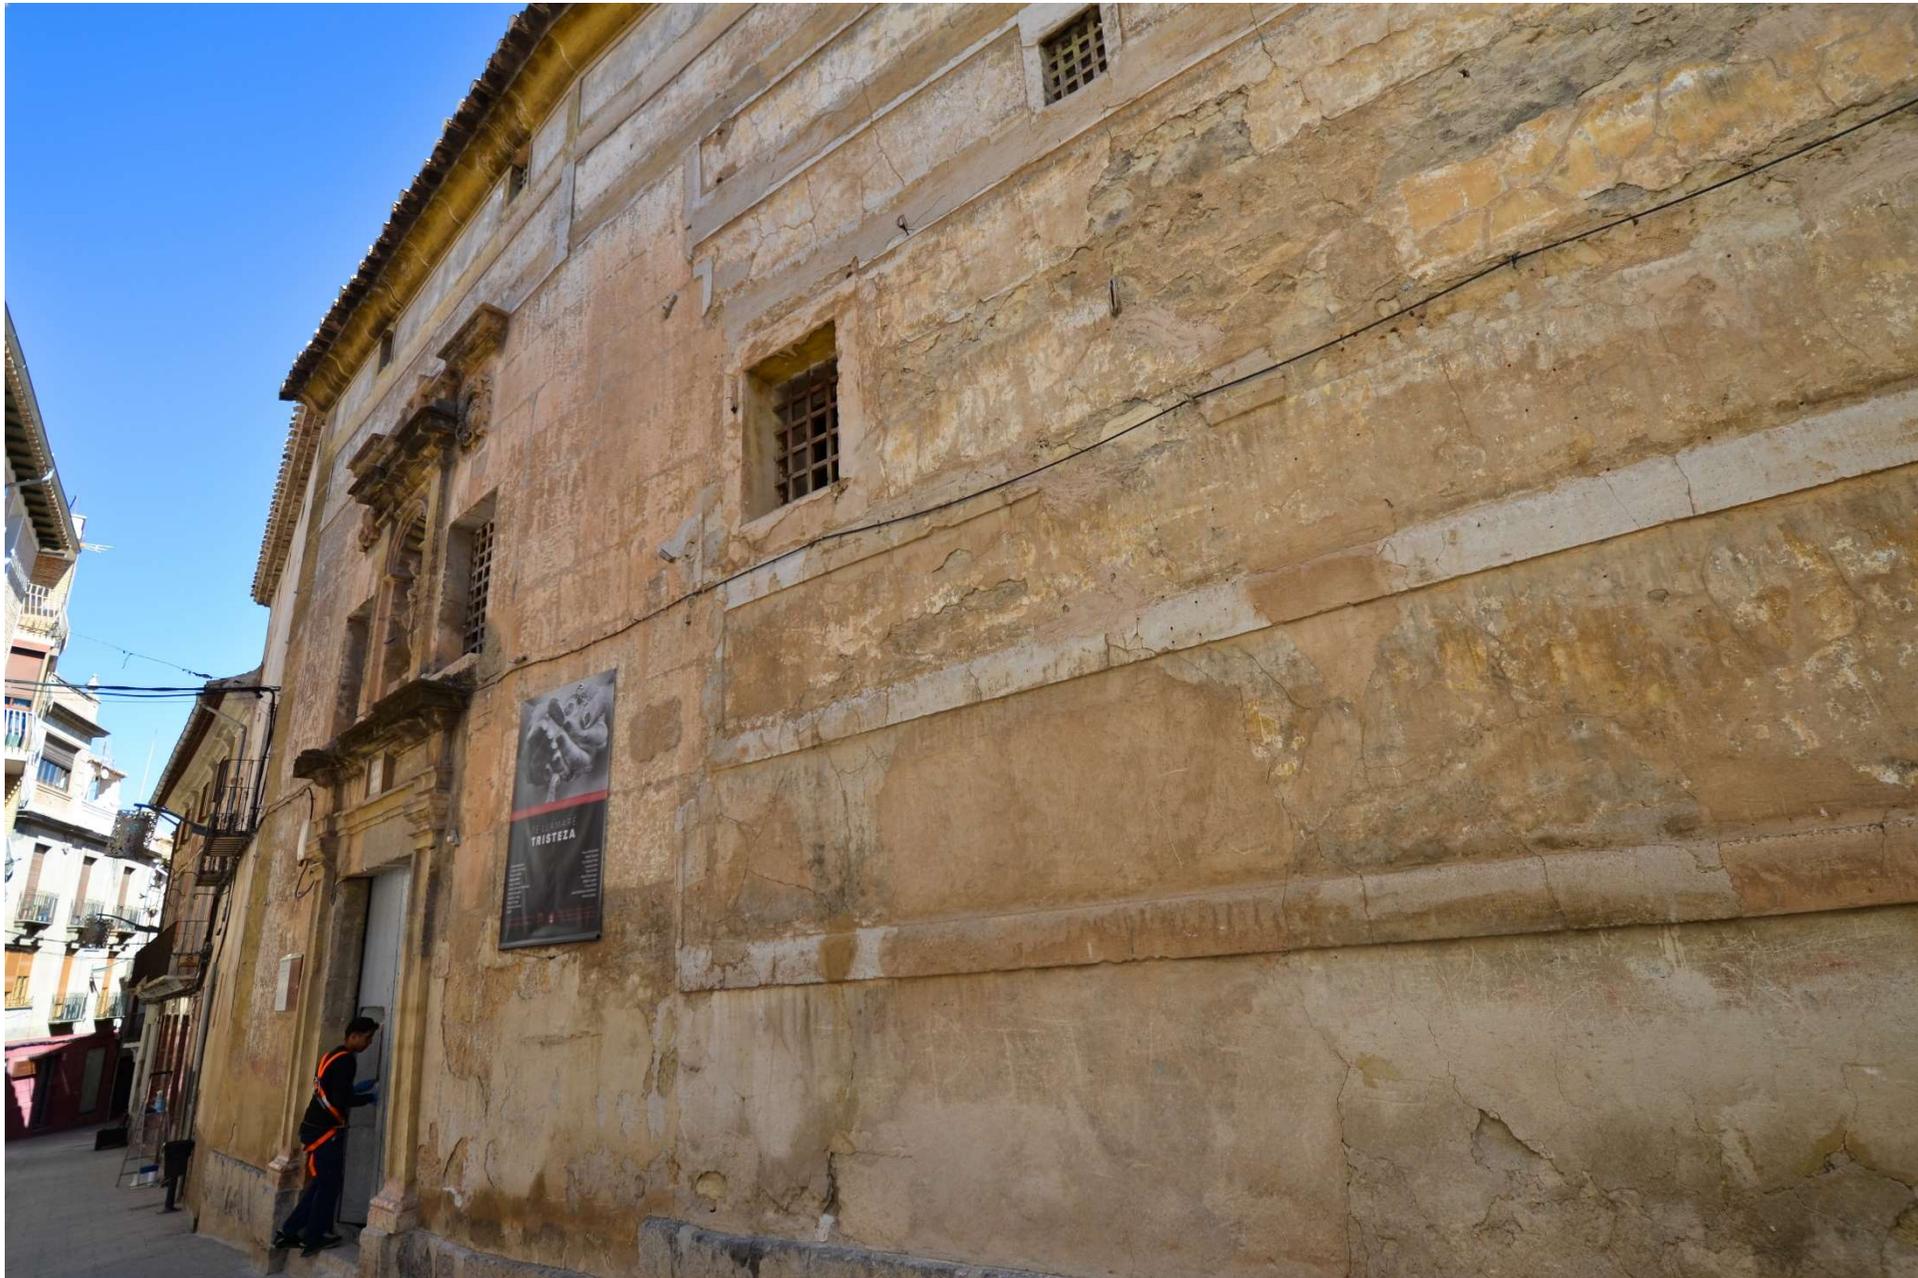
Fig.64. Estado actual de la fachada del Monasterio de San José a calle Mayor (Caravaca)

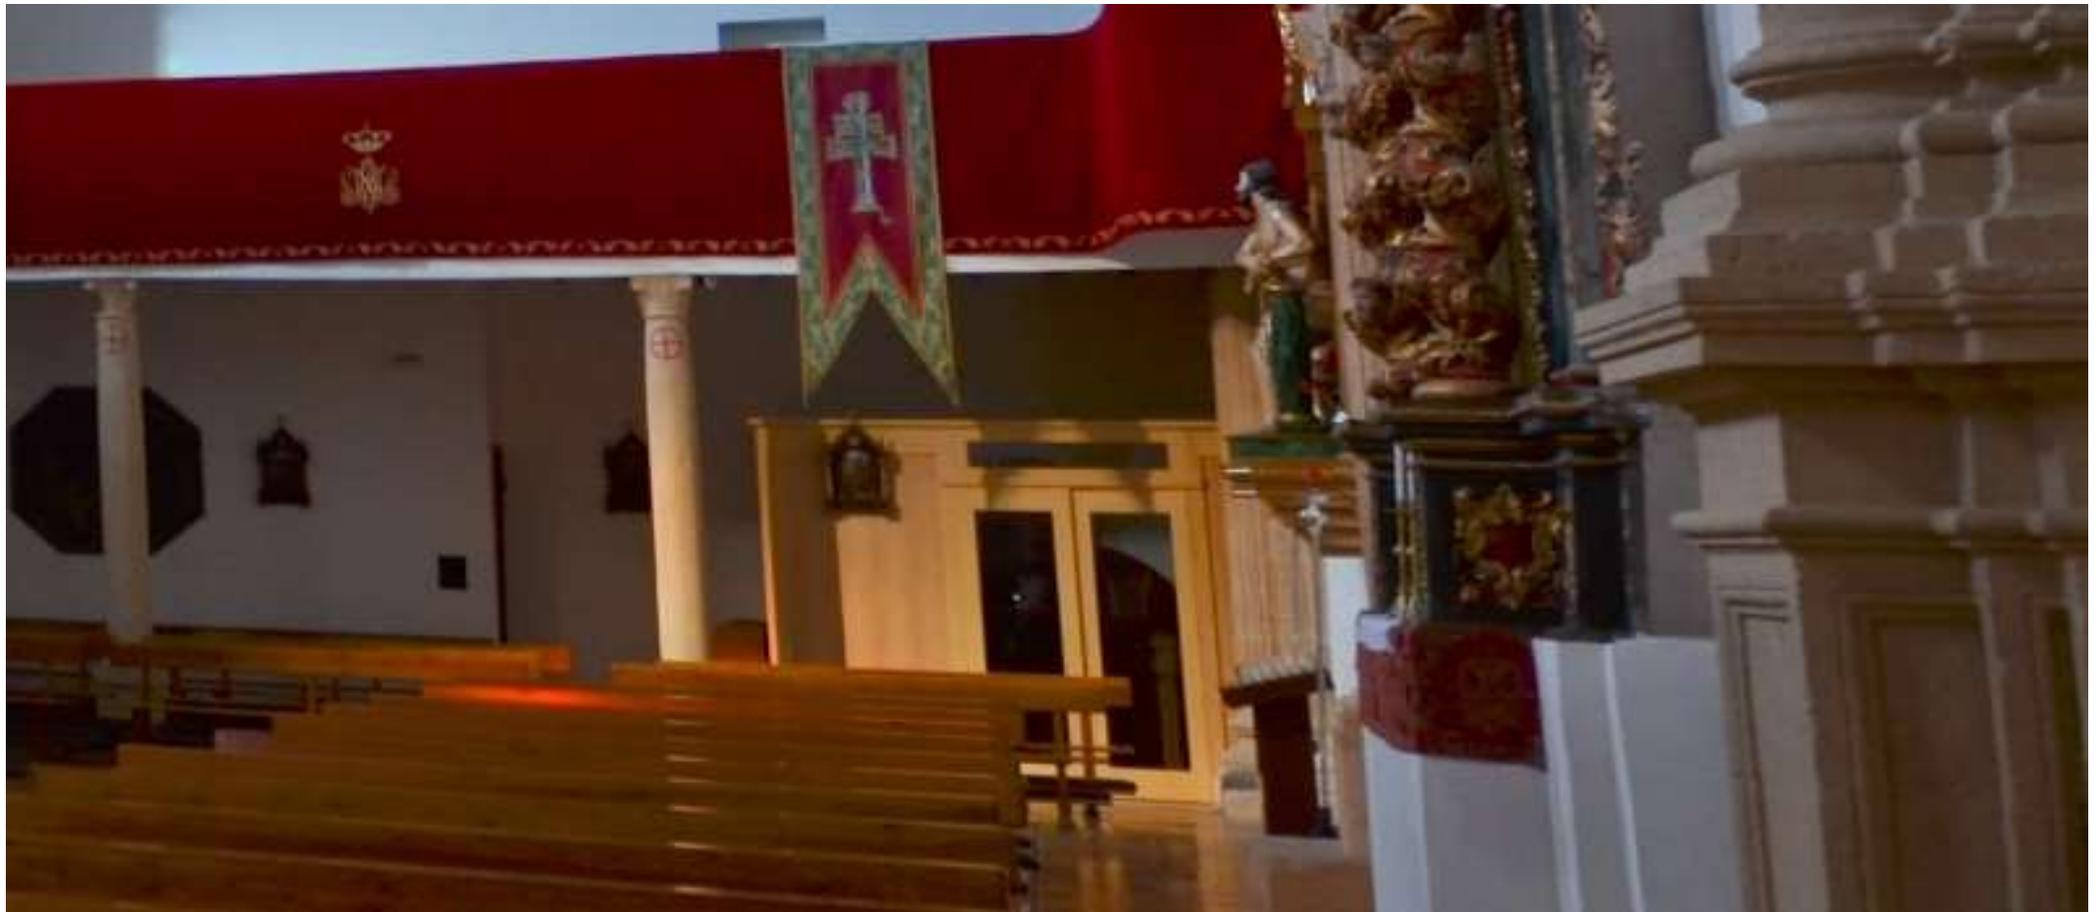
Fig.74. Inadecuado diseño del confesionario en un templo BIC.

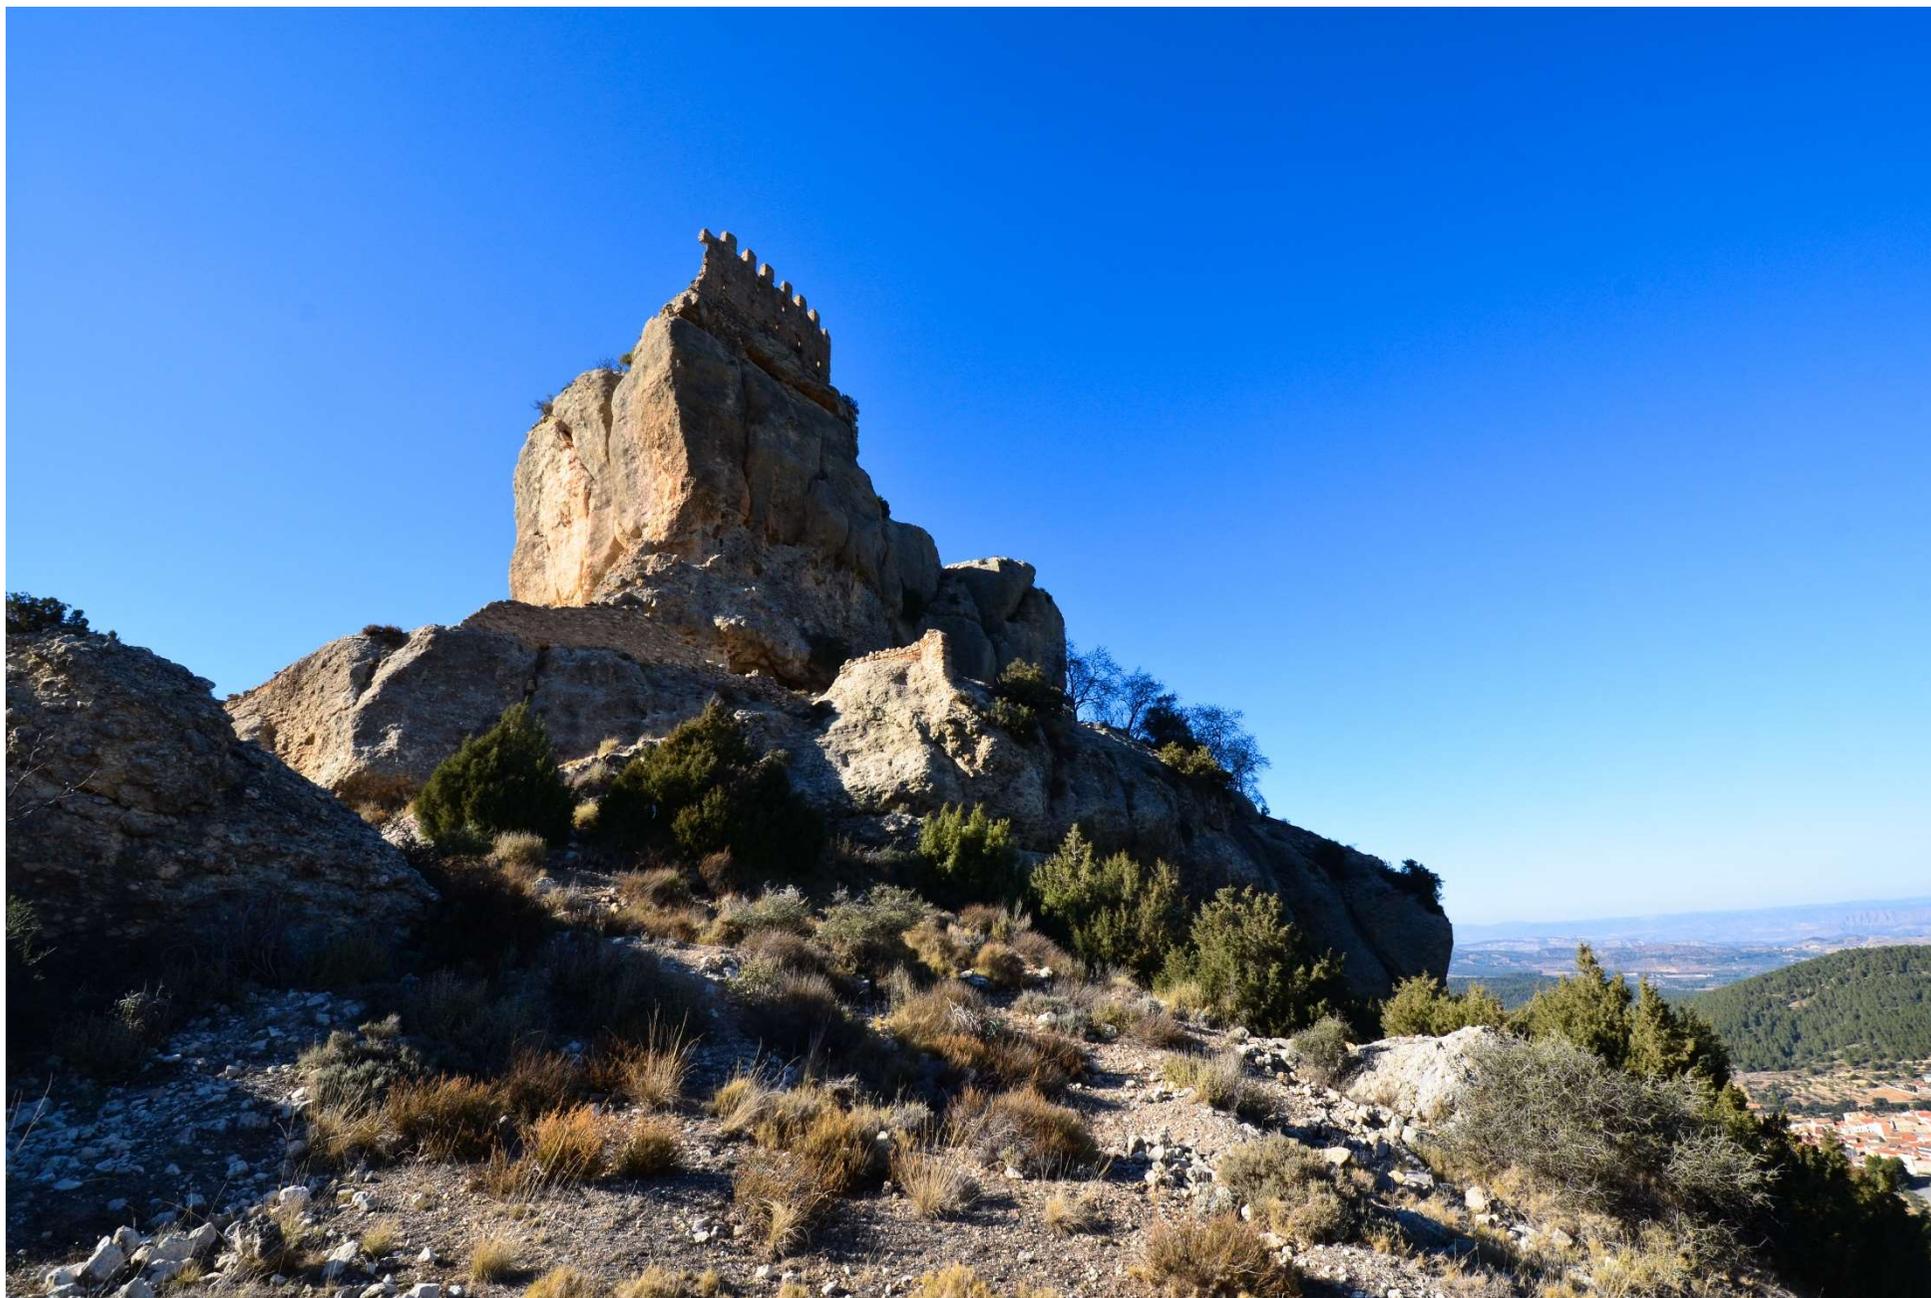
Fig.93. Restos del castillo de Benizar (Moratalla)

**06\_04.** Dados los escasísimos restos del Castillo de Alquipir, El Castellar y Benizar y su mal estado actual, se propone una consolidación de urgencia para evitar su pérdida total.

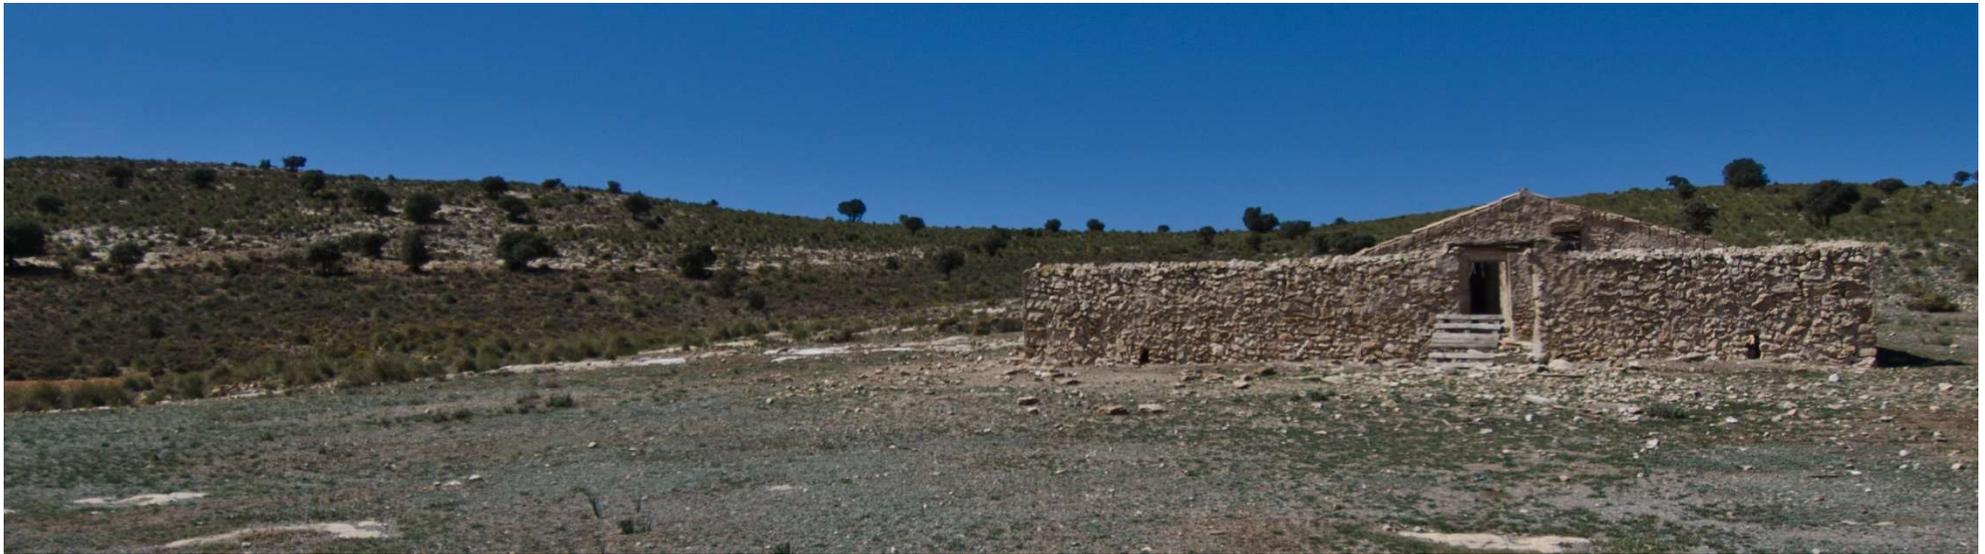
Fig.95. Corrales de arquitectura vernácula en estado ruinoso.

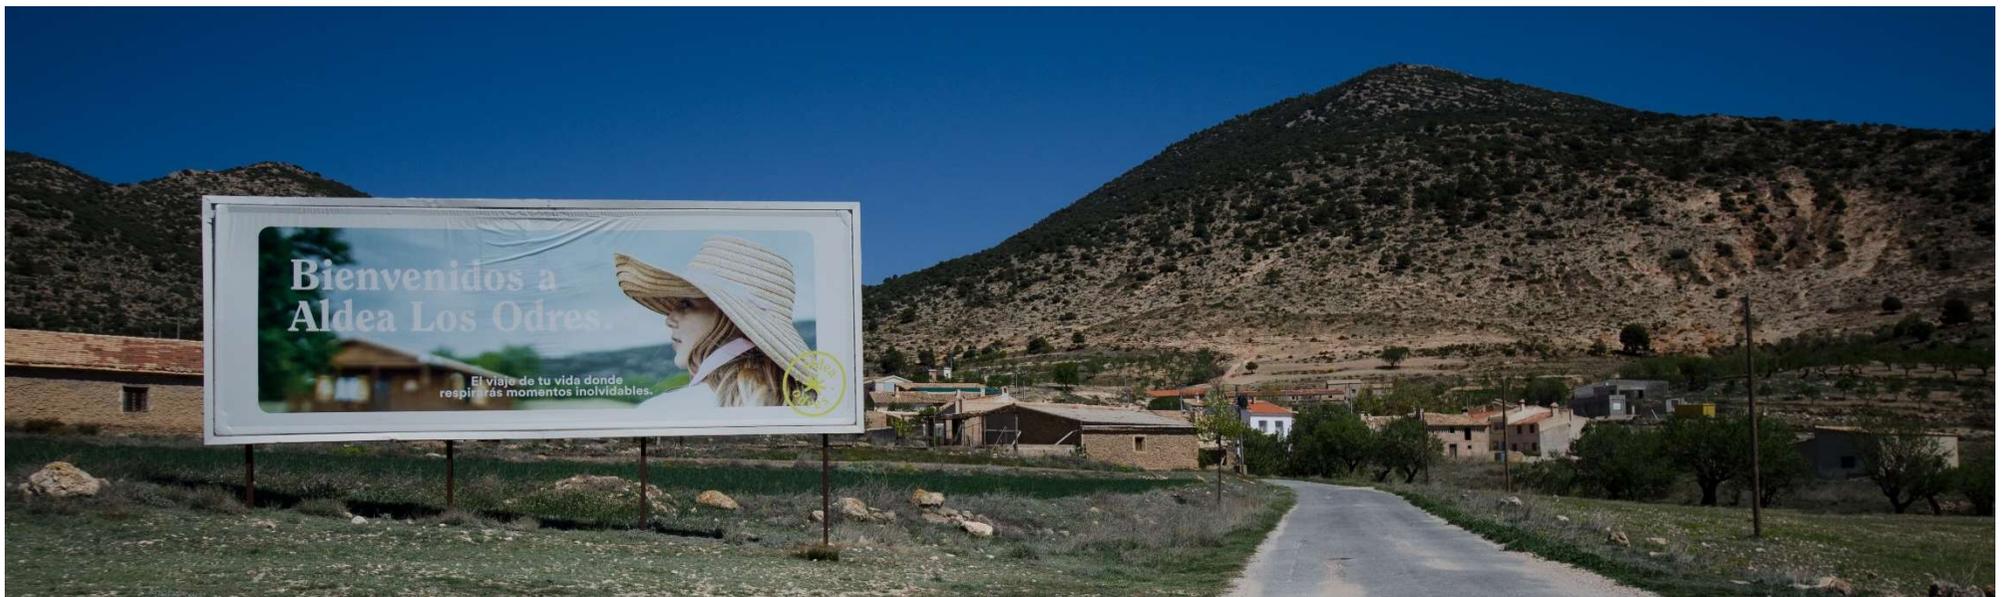
Fig.102. Vallas publicitarias totalmente inadecuadas a su entorno (Los Odres)

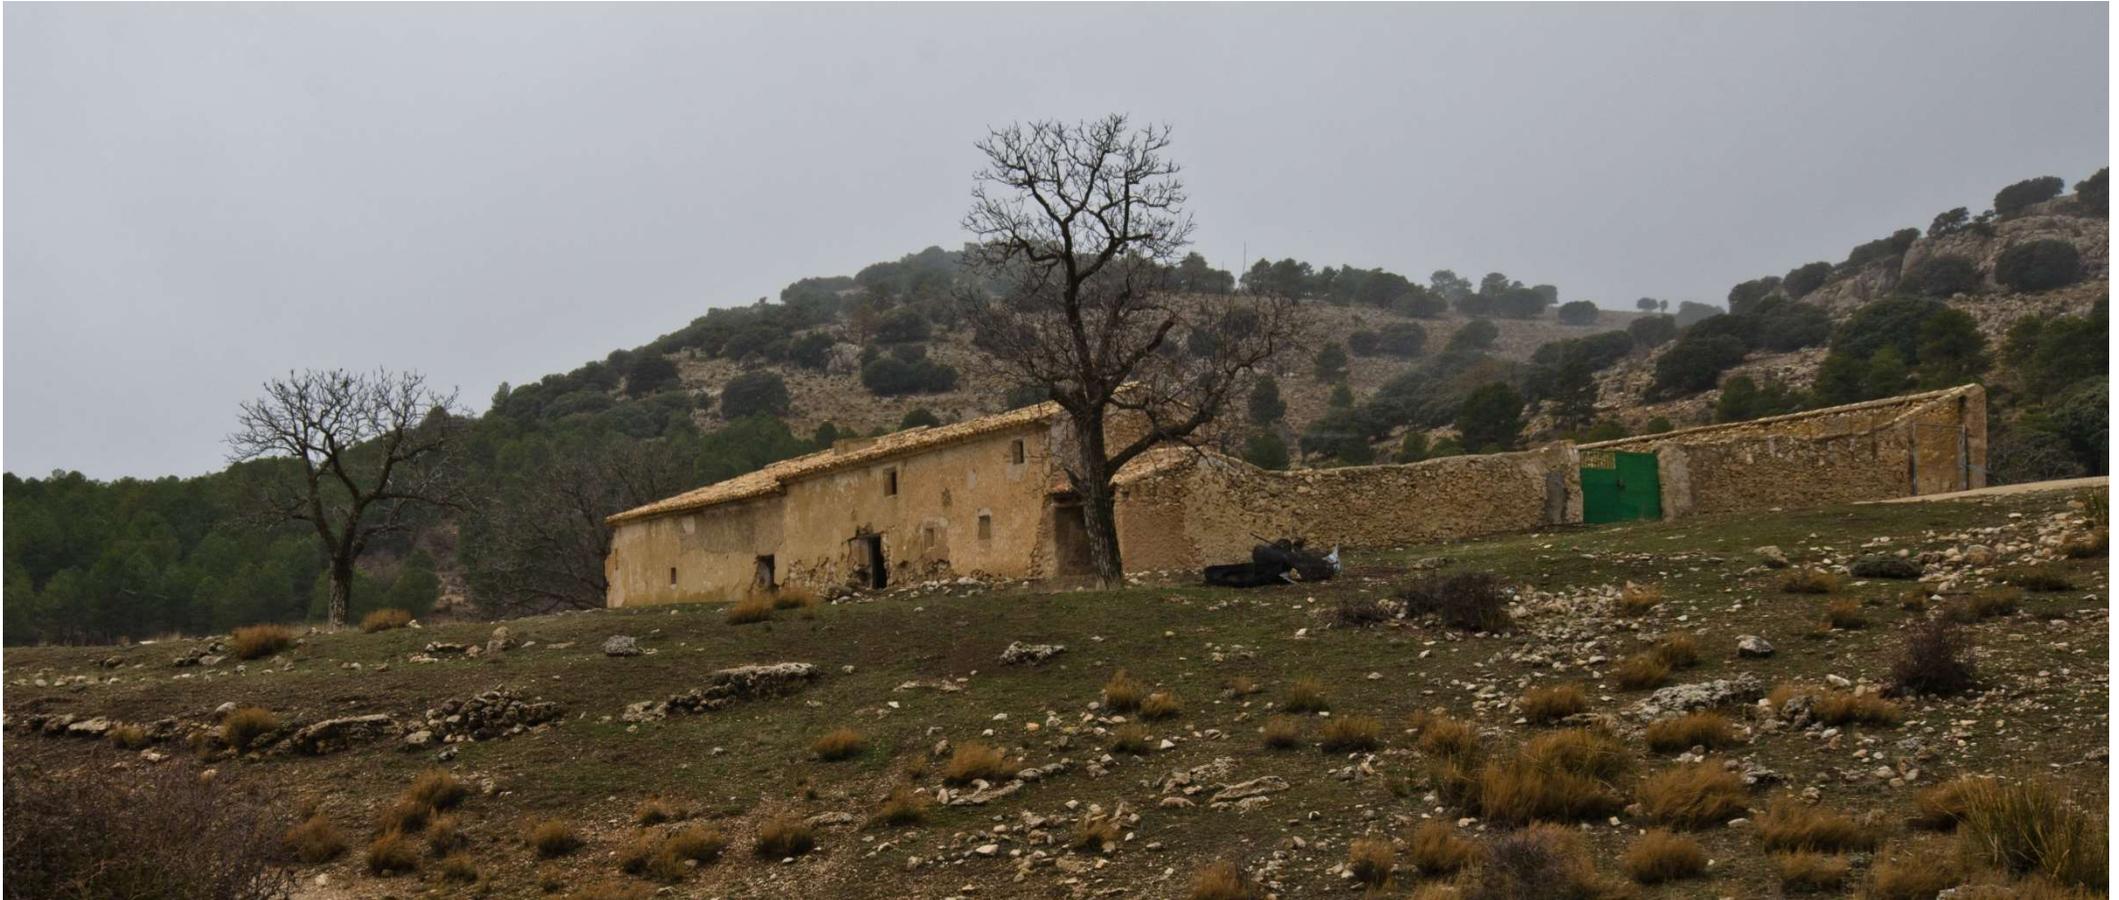
Fig.103. Cortijo abandonado (La Rogativa)

Dada la gran importancia que tienen como elementos clave del paisaje rural los antiguos cortijos y pequeños caseríos y su devastadora evolución actual, se propone la redacción de una normativa que se incorpore a los planes generales, que defina pormenorizadamente las condiciones de rehabilitación y facilite su uso turístico o residencial mediante la agilización de trámites y la aplicación de incentivos.

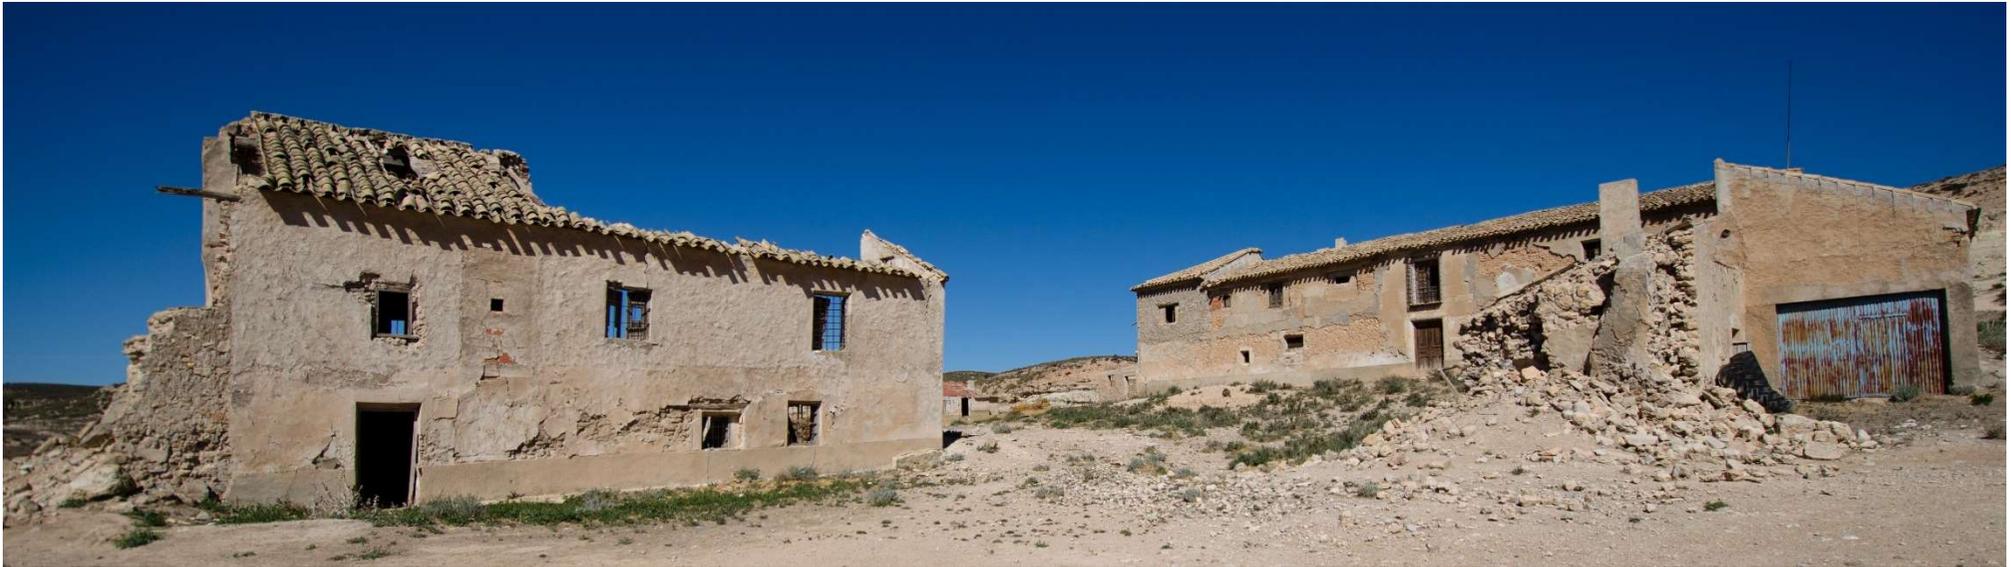
Fig.104. Caserío abandonado

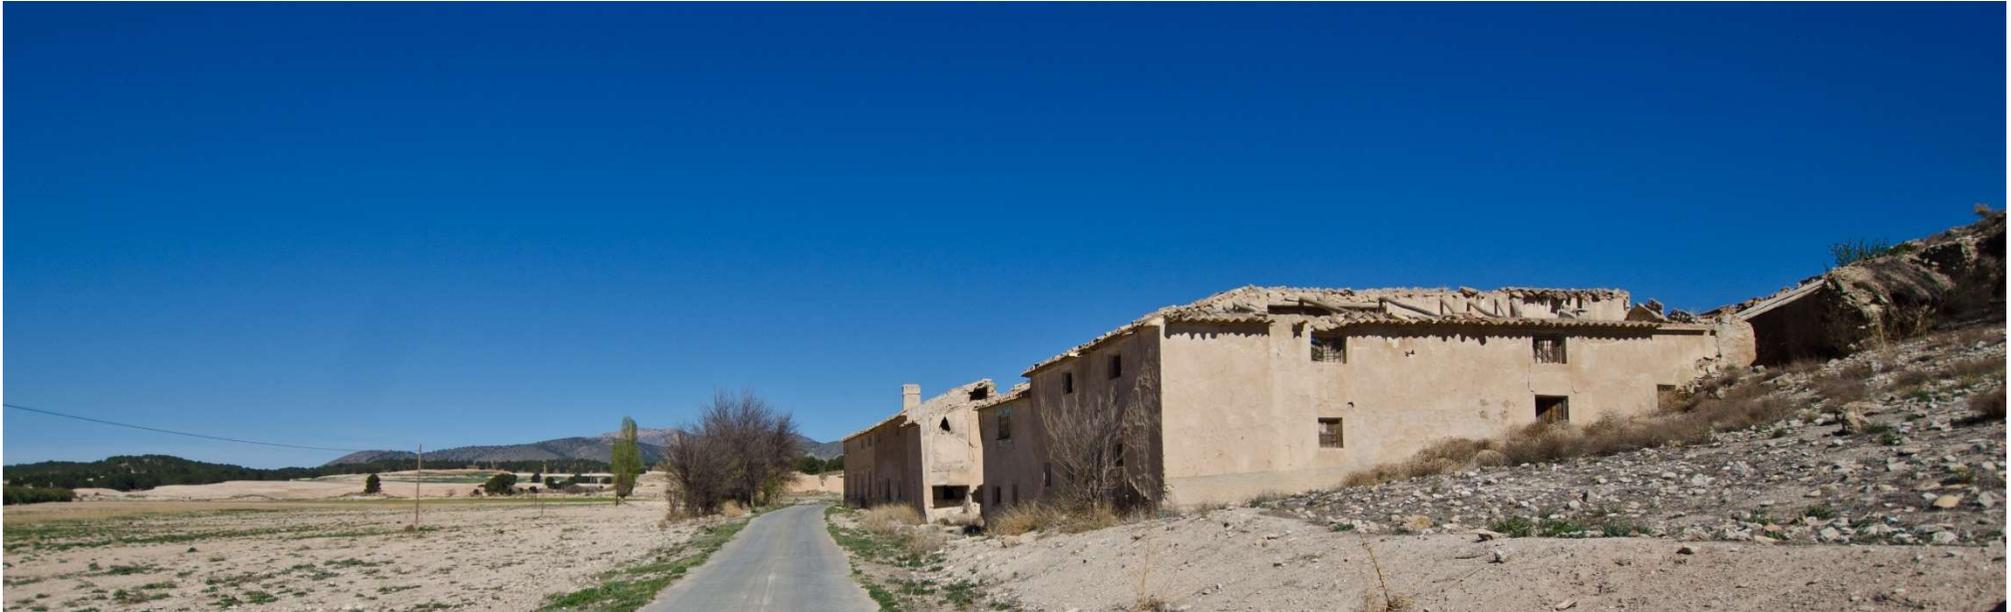
Fig.105. Caserío abandonado
