**INFORME PRELIMINAR DE LAS
EXCAVACIONES REALIZADAS EN LA
ERMITA DE SANTA MARÍA DE GRACIA
(JUMILLA)**

**Juana Ponce García
Emiliano Hernández Carrión**

Resumen: En las excavaciones realizadas en la ermita de Sta. María de Gracia (Jumilla), enmarcadas en el proyecto de recuperación del castillo, se han efectuado trabajos para la delimitación del alzado, distribución interior, dimensiones y evolución del edificio. Próximo a la ermita

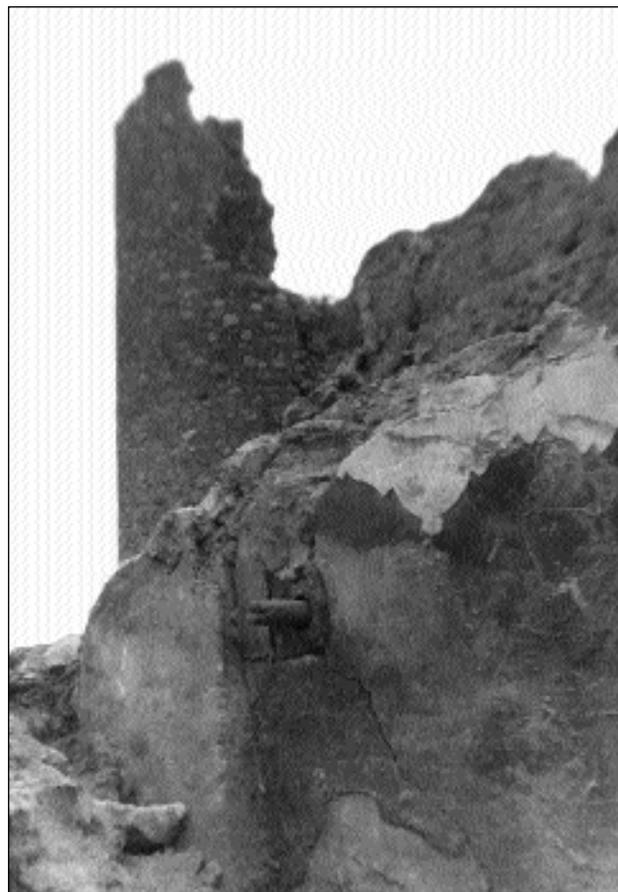
Lámina 1. Lienzo de pared que conserva restos de enlucido bicromo (Foto cedida por D. Cayetano Herrero).

El último enlucido del muro perimetral Norte era bícromo, gris oscuro y blanco, pero anteriormente debió estar decorado con pinturas. Pertenece a la última fase de remodelación de la iglesia (Lám. 1).

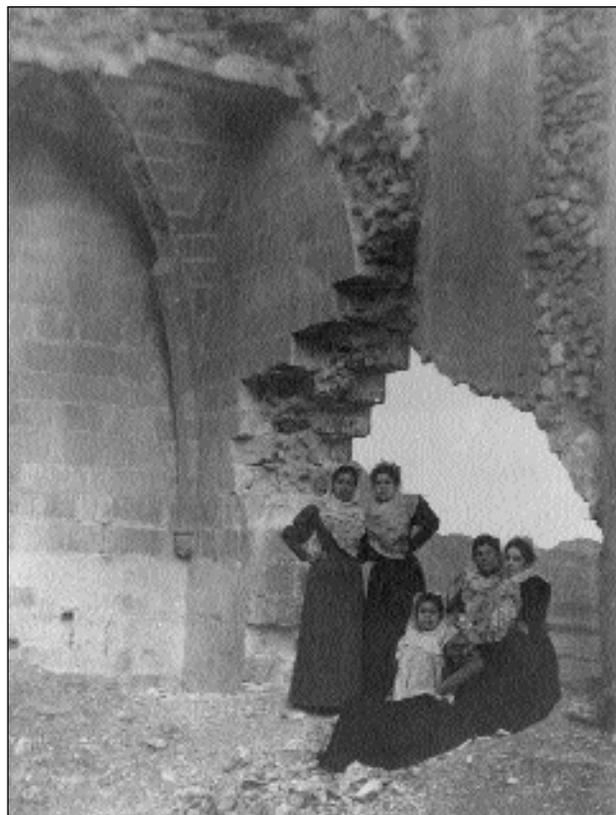
Lámina 3. Reproducción de una foto de 1905 donde se aprecia el alzado de los muros de la torre (Foto cedida por D. Cayetano Herrero).

Sin embargo se ha conservado una fotografía de 1905 que muestra los lienzos de la torre con todo su alzado en sillar, y también el interior de la misma, cuyas esquinas estaban adornadas con una moldura circular tallada en calcoarenita, de la cual se descubrieron fragmentos entre los niveles de derrumbe (lám. 3).
