INTERVENCIÓN ARQUEOLÓGICA EN CALLES CORREDERA, PÍO XII Y COLMENARICO (LORCA)

ANA PUJANTE MARTÍNEZ*

Resumen: El estudio arqueológico situado entre las calles Corredera, Pío XII y Colmenarico de Lorca, se realizó en un inmueble que presentaba diversos sótanos, si bien en las zonas no afectadas se localizaron restos de una vivienda musulmana parcialmente conservada.

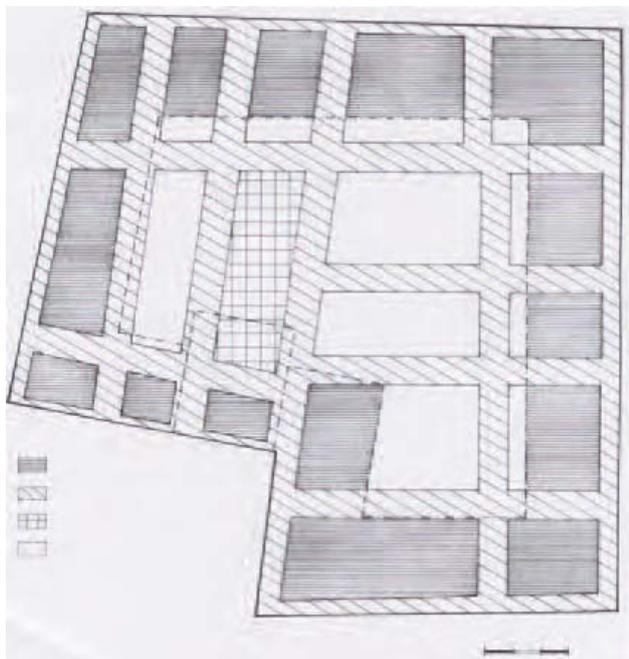
Figura 2. Planta del solar y sectores de intervención arqueológica.

La superficie del solar, se ha dividido en tres sectores de estudio, abordados temporalmente de forma discontinua según las obras de construcción y con distinta metodología de campo en base a los restos arqueológicos que se han ido documentando (Fig. 2).

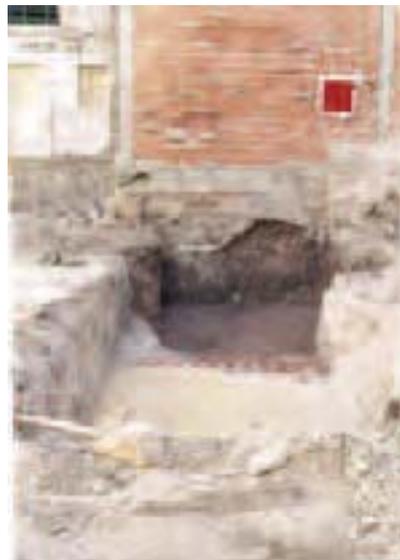
Lámina 1. Sondeo grúa y parte del sótano.

Está representado por las estructuras y estratos relacionados con la vivienda actual. Entre las estructuras verticales que se han documentado se observan diversas cimentaciones de la vivienda, parte de un sótano perteneciente a uno de los bajos comerciales y una fosa con materiales de edad moderna U.E. 2007 (Lám. 1).

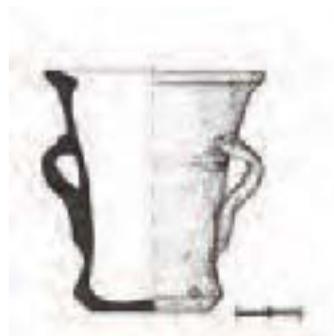
Figura 3. Restos cerámicos de la fosa vertedero.

En ella se localizaron diversos bacines y otros elementos cerámicos de los siglos XVIII y XIX. La fosa es informe y presenta la base a -2,80 m, probablemente formara parte de algún pozo ciego, vinculado a la vivienda moderna, previo a las infraestructuras de evacuación de aguas residuales, actuales (Fig. 3, Lám. 2).

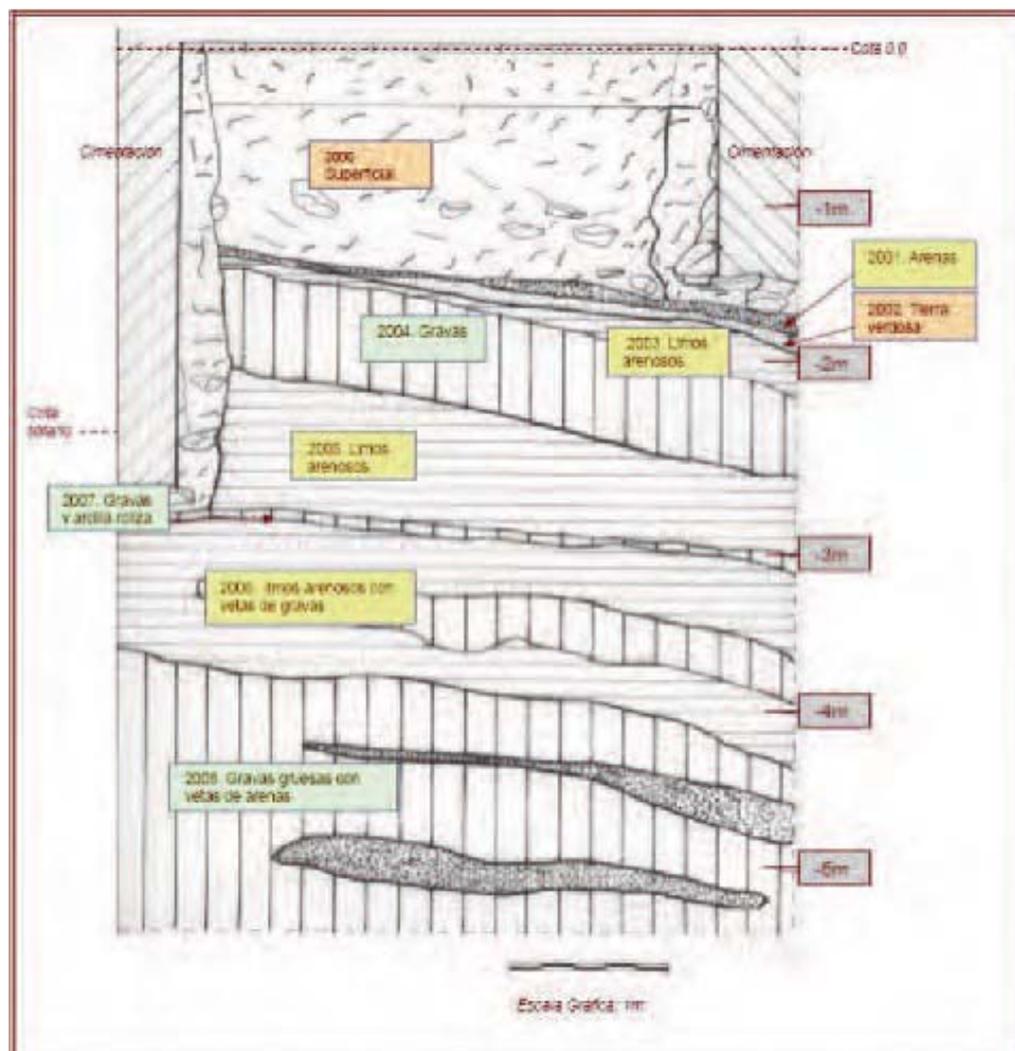
Figura 4. Estratigrafía perfil norte del sondeo de la grúa.

En el sondeo de la grúa se han diferenciado diversos estratos que describimos a continuación, y que se reflejan, en el perfil norte del sondeo (Fig. 4).

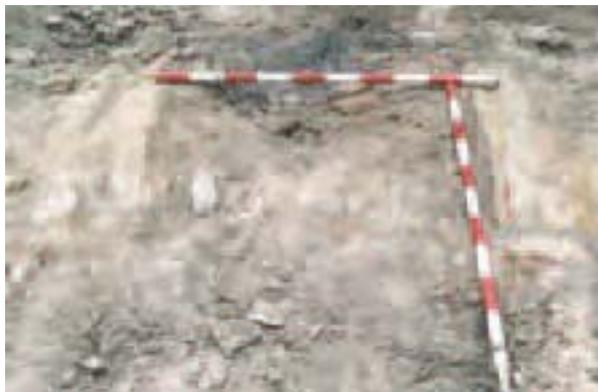
Lámina 3. Cubierta arqueta.

Entre las estructuras documentadas se localizó en la cuadrícula B.1., una arqueta o pozo ciego (U.E. 109) de planta cuadrada (Lám. 3).

La parte superior de la estructura se encontraba cubierta, por ladrillos de la misma tipología y módulo de los que formaban los pilares de la vivienda, constituyendo parte del sistema de saneamiento original de la misma; si bien sus paredes se encontraban directamente abiertas en el terreno, entre dos cimientos, sin revestimiento ninguno.

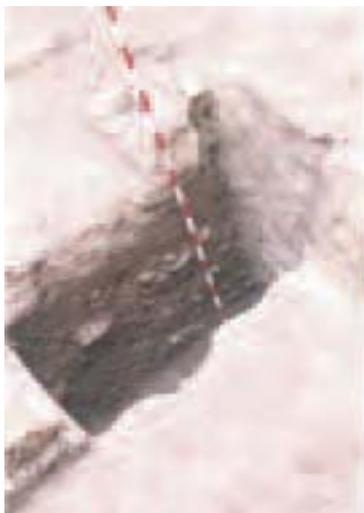
Lámina 4. Vaciado arqueta.

Su interior (U.E. 1001) se hallaba colmatado de tierra láguena y elementos cerámicos de cronología divergente, modernos contemporáneos y medievales, destacando un fragmento de zócalo de yeso con una banda pintada en rojo, típica de las viviendas medievales islámicas. Tras su vaciado, se pudo observar en el corte practicado en la construcción de la arqueta, distintos niveles estratigráficos previos a la urbanización del inmueble, registrándose un pavimento preexistente de origen medieval; llevándose a cabo la consecución de la

excavación con medios manuales a partir de su localización (Lám. 4).

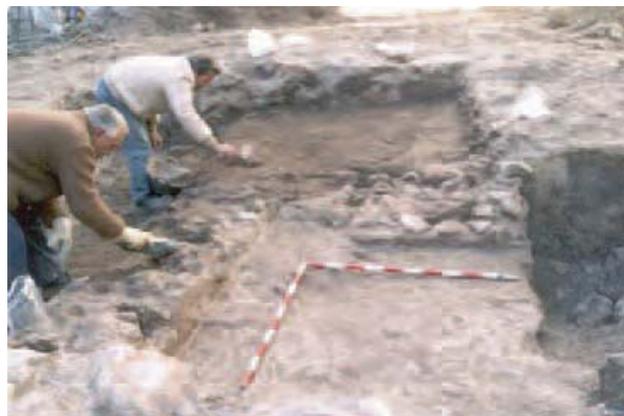
Lámina 5. Fosa 108 que corta parte de la vivienda medieval

sobre parte de varios espacios de habitación pertenecientes a una vivienda de origen islámico, cortando muros y destruyendo solerías, como es el caso de la fosa U.E.108. En el relleno de dicha fosa (U.E. 1003), se localizó una moneda de Enrique IV (1454-1474), rey de Castilla y León (Blanca de Vellón, tipo 26, CASTÁN CAYÓN, 1991: 279) que nos aproxima al momento de amortización de la vivienda medieval (Lám. 5).

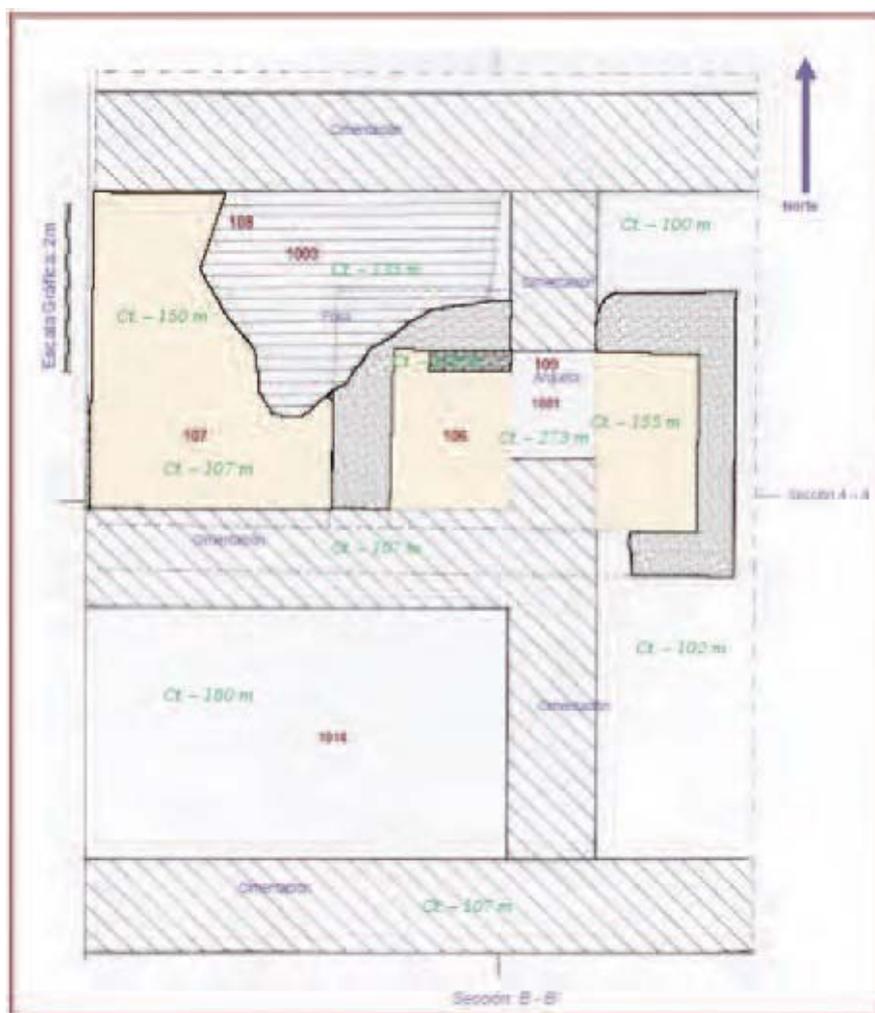
Figura 5. Sector B, cuadrículas B1, B2 Y B3. Planta de los restos conservados de la vivienda medieval.

Espacio 1. Forma una pequeña sala de planta rectangular de una superficie interior de 7,63 m². Sus dimensiones de lado en el eje norte-sur, son de 2,12 m y en el opuesto de 3,60 m. Está delimitada por cuatro muros (ninguno de ellos completo debido a la incidencia de estructuras posteriores de distinta cronología como las U.E. 108-109) que conservan restos de enlucido hacia el interior de la estancia. Solo se aprecia en el muro 100, una diferenciación en los materiales constructivos, que incluye un tipo de yeso o cal grasa, de tonalidad rosada bastante diferente al yeso blanco y tamizado del resto de los muros (102, 103, 104, 105).

A pesar de que la habitación se encuentra cortada aproximadamente a la mitad, por el trazado de un cimiento moderno, se ha podido observar en la parte norte un posible vano de acceso dado que el muro 103 presenta un acabado semicircular hacia el exterior. Dicho vano se encontraría en la parte central de la habitación, abierto hacia el norte, por donde debió prolongarse la casa (Fig. 5, Lám. 6).

El interior de la habitación se halla pavimentado con un suelo de yeso (U.E. 106), bajo el que se observan restos de solería de cal (cota -1,55 m). También se documenta un estrecho rebanco discontinuo o zócalo escalonado adosado a la cara interna del muro 102, realizado con cal.

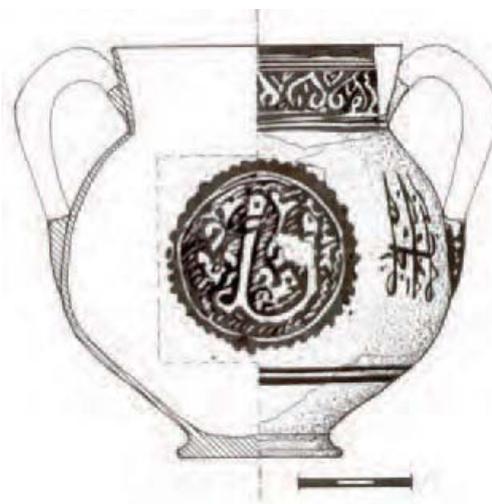
Figura 6. Jarrita esgrafiada, siglo XIII (Nº INV.: CPC-1004-14).

estructuras, se observan diversos estratos cuyo contenido cerámico nos aproxima cronológicamente al momento de construcción de la casa entre finales del s. XII y el primer cuarto del siglo XIII. Estos estratos corresponden a la U.E. 1013 formada por una veta de carbones de un espesor irregular 10 / 3 cm y la U.E. 1004, formada por vetas de por tierra arenosa de tonalidad verdosa con cenizas. Los materiales cerámicos más representativos corresponden a fragmentos de tinajas estampilladas, jarras con digitaciones en manganeso o jarritas esgrafiadas como la que reproducimos a continuación (Fig. 6).

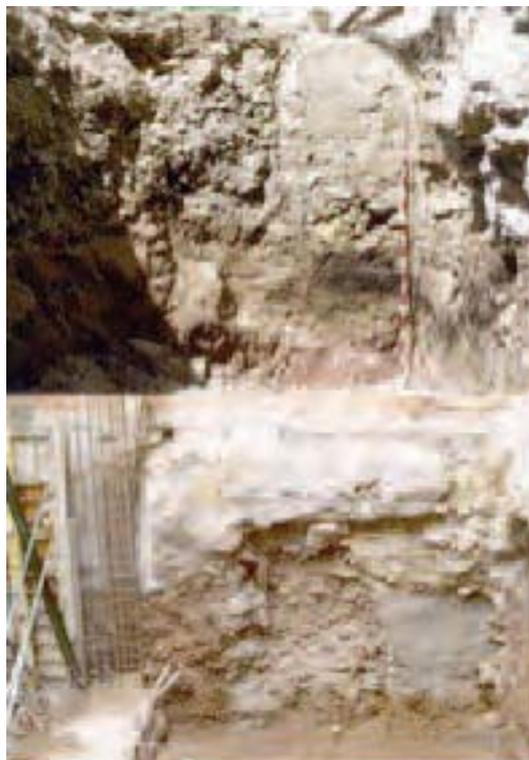
Lámina 7. Arquetas o estructuras de saneamiento del inmueble moderno contemporáneo.

Entre las estructuras subterráneas localizadas se observan los restos de dos arquetas cuya cota base se inicia a -3 m con una anchura interior de algo más de un metro y un alzado de dos metros, con cubierta abovedada (Lám. 7).

Ambas se encontraban amortizadas por escombros, la mayoría piedras de diverso tamaño y textura suelta,

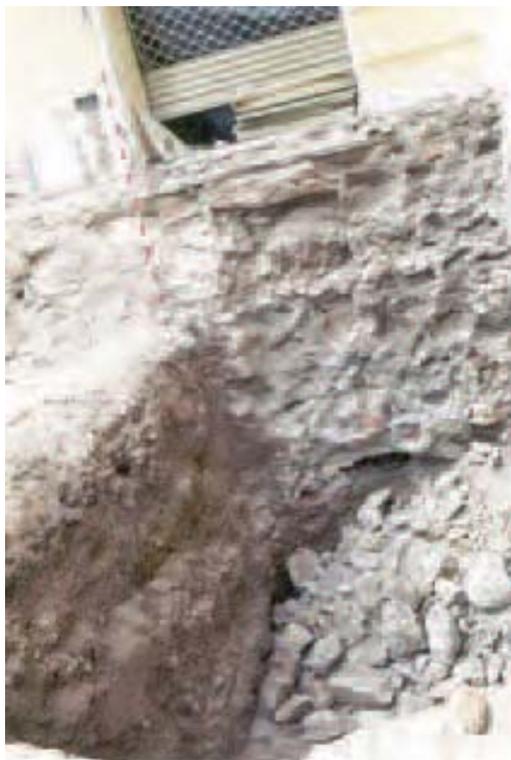
Lámina 8. Cimentación y puerta primitiva del inmueble.

localizan en el lado sur. La primera tiene orientación este oeste y se desarrolla en los bataches ubicados en el lado sur del solar. La segunda se encuentra también situada en el lado sur del solar, si bien cortada por la vivienda reciente que forma un ángulo dentro del mismo. Entre las construcciones se observan estratos verdosos humificados, vinculados a escasos materiales de época moderna contemporánea (Lám. 8).

Los niveles de solería del inmueble se ubican a la cota de -0,0 m siendo estos sobreelevados de los primitivos localizados a unos -0,55 m. En uno de los bataches ubicados en el lado noroeste, se localiza una de las puertas primitivas de la casa abierta a la calle Corredera, localizada por debajo de la cota actual que indica las transformaciones recientes que se efectuaron en el

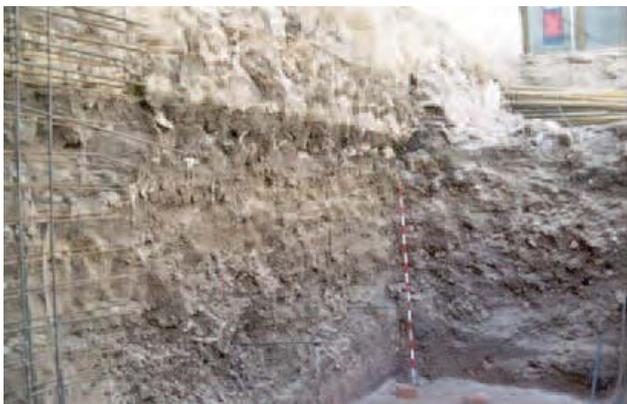
Lámina 9. Perfil estratigráfico lado oeste del solar.

Su formación está constituida por capas de textura compacta y tonalidad anaranjada, de gravas y arenas, con arcillas rojizas en el extremo noroeste del solar (-360 m), correspondiente a depósitos de piedemonte, según se aprecia en la angulosidad de las gravas y la situación topográfica del solar, por donde de forma natural debieron formarse estos estratos de tipo geológico como consecuencia de arrastre fluviales.

En el techo del estrato e incluidos en el nivel siguiente, se registran algunos fragmentos de cerámicas prehistóricas datados hace 4000 años que reproducen pastas y tipo de la Edad del Bronce Argárica. Estos materiales se hallan descontextualizados, con evidentes signos de rodamiento constituyendo un depósito secundario desvinculado de los espacios de hábitat de origen. El proceso de erosión fluvial debió ir lavando progresivamente el yacimiento prehistórico ubicado en zonas más altas masificando nuevos aportes de tierra que irían depositándose en el solar. Este proceso se ha

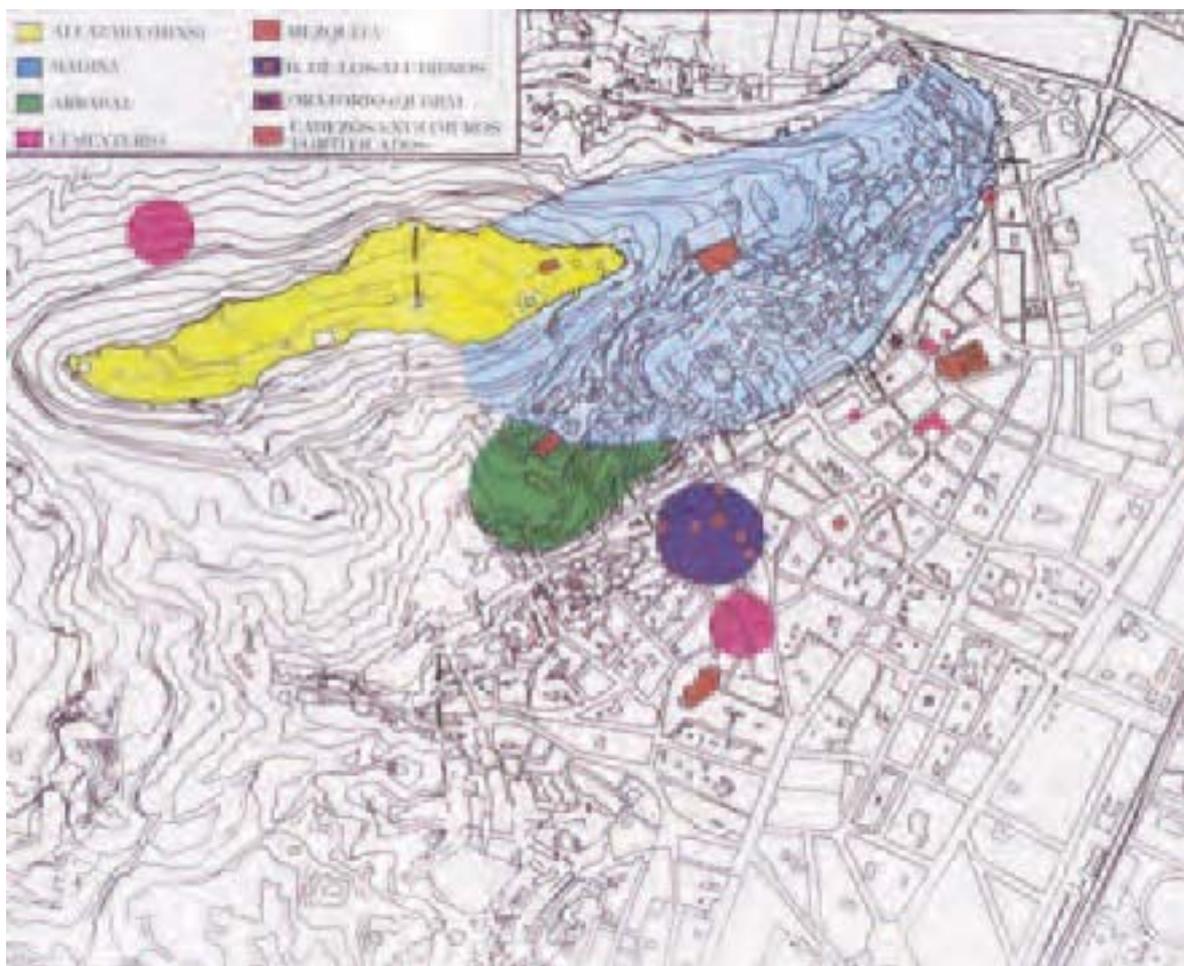
Figura 7. Plano de situación del solar y del barrio alfarero (Plano reproducido de la “Guía de Lorca Musulmana” (MARTÍNEZ RODRÍGUEZ, 1991)

A partir del siglo XII, con la construcción de una nueva línea de muralla quedó emplazado el barrio alfarero en el arrabal, extramuros de la nueva delimitación de la *madina* (Fig. 7).

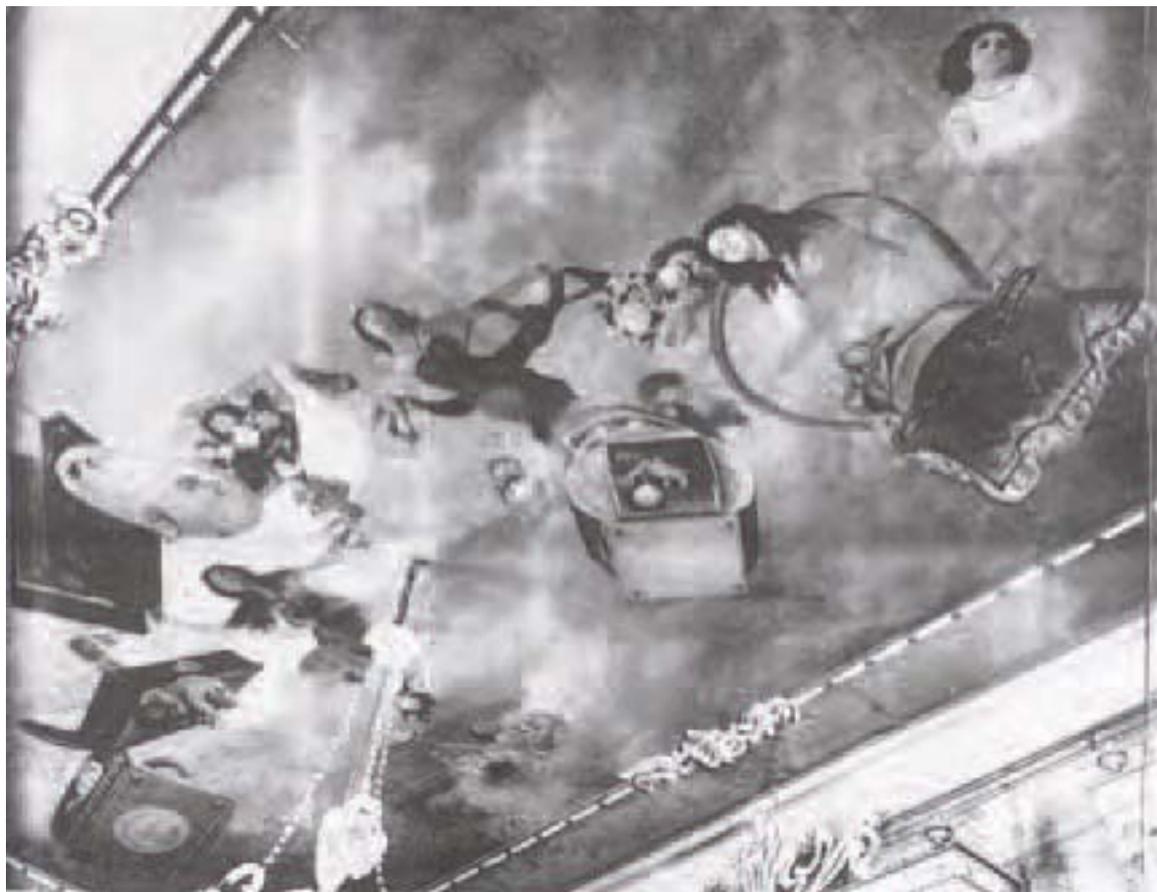
Lámina 10. Pinturas del techo de la antigua confitería La Caña de Azúcar.

El edificio en la primera planta presenta en el ángulo que forman las calles Pío XII (anteriormente llamada calle de Posada de Herrero o “de la Parrica”) y Corredera, una estancia que por su posición debió ser un salón principal. Desconocemos su cronología, si bien se adaptan a la morfología de los vanos que se conservan, por lo que debieron ejecutarse junto a la configuración de la fachada que actualmente se conoce. Presenta diversos interpaneles en tono crema, entre los que se enmarcan con blanco en los paneles superiores de fondo azul claro, de motivos florales de guirnaldas y florones de estilo neoclásico; y en la parte inferior a

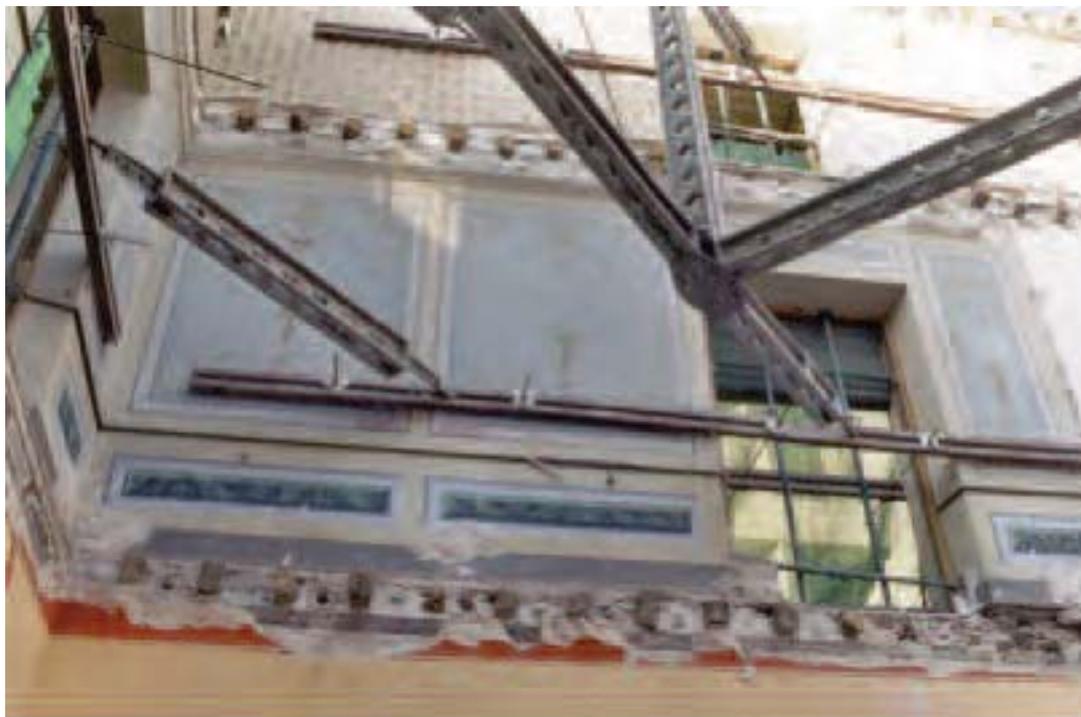
Lámina 11. Restos de pinturas parietales de la primera planta.

modo de zócalo otros, con motivos arquitectónicos de trampantojo, imitando mármol vetado verde (Lám 11).
