INTERVENCIÓN ARQUEOLÓGICA EN LA ANTIGUA PLAZA DE ABASTOS DE LORCA (MANZANA 42)

ENRIQUE SALVADOR PÉREZ RICHARD*

Resumen: Supervisión arqueológica en un solar que han ido ocupando sucesivas Plazas de Abastos de la ciudad y que permitió documentar la existencia de los niveles rojizos de una rambla y los restos de las estribaciones de un cabezo de roca que había en esta zona. También aparecieron restos de un muro que podría pertenecer a la antigua iglesia de San Mateo.

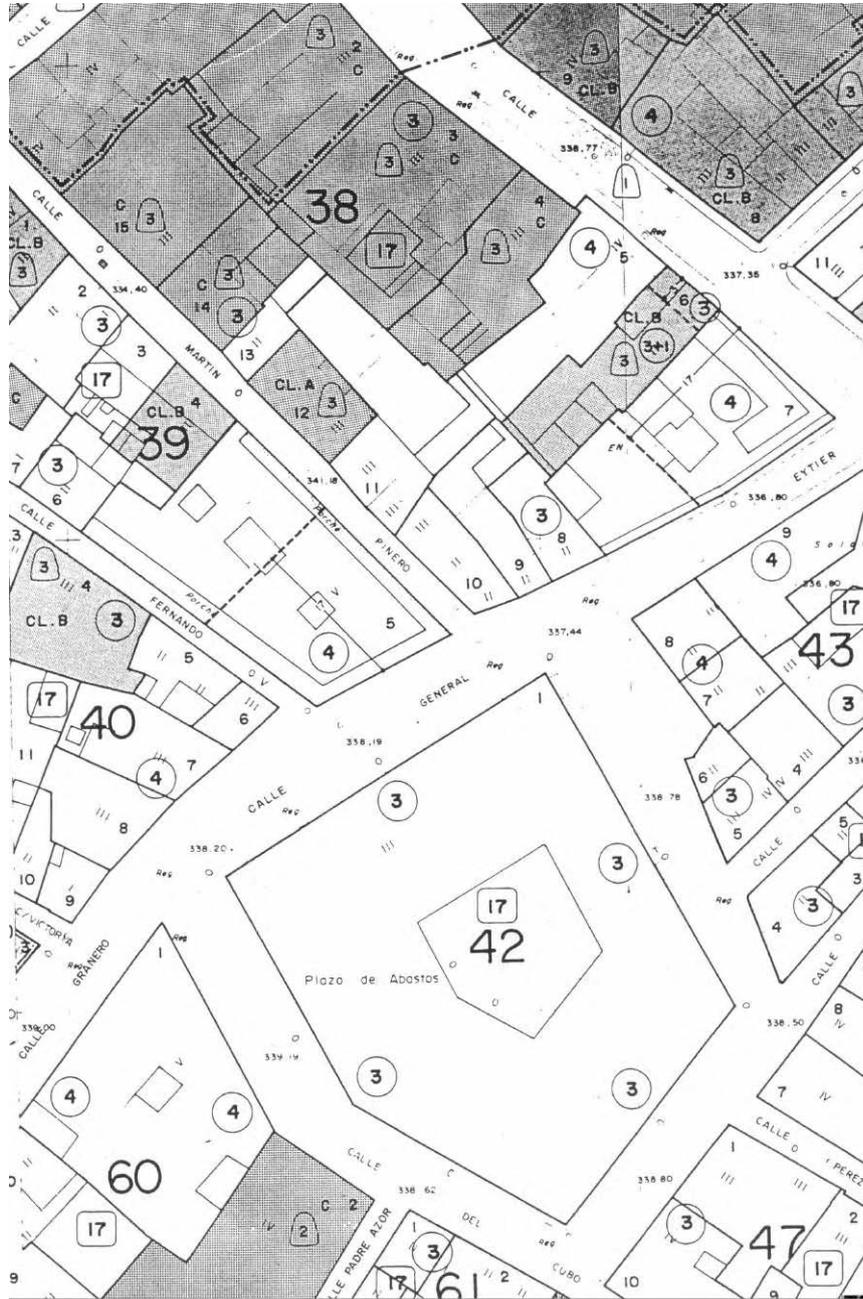
Figura 1. Situación del solar.

Esta intervención arqueológica en el 2002 vino motivada por el comienzo de las obras de construcción de un aparcamiento subterráneo y un edificio en el lugar donde antes se ubicaba la antigua Plaza de Abastos de Lorca, localizada en el plan urbanístico de la ciudad como Manzana 42 (Fig. 1).

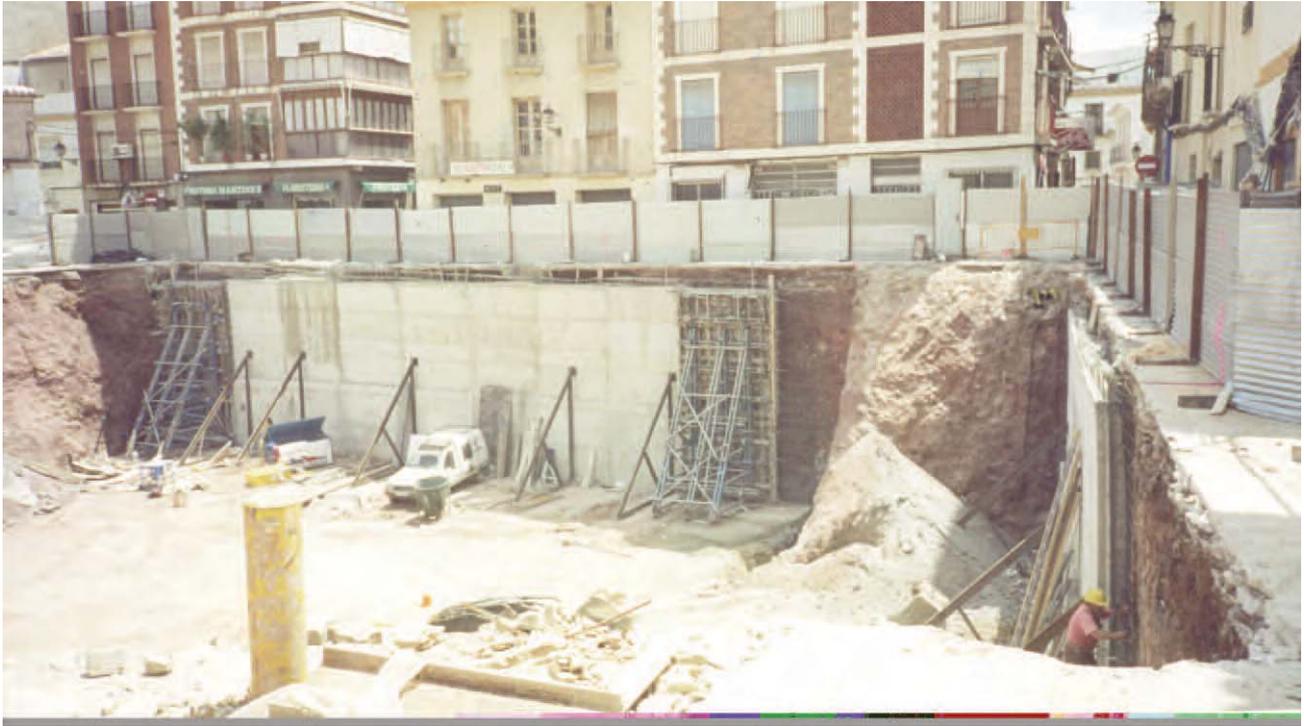
Lámina 1. Desfonde de la Plaza de Abastos.

Cuando se llegó al solar por primera vez, ya se había producido el derrumbe de la antigua Plaza de Abastos y el desfonde de la zona que ocupaba, ya que se compro-

bó que sus cimientos asentaban directamente sobre la roca. La última Plaza de Abastos construida en ese lugar (que fue el edificio demolido) data de los años 70 del s. XX. En la construcción de dicha edificación se debió probablemente de arrasar con las estructuras que hubiese en la zona, ya que en aquel momento no se llevó a cabo ninguna intervención arqueológica que hubiera permitido documentar la existencia de las mismas. También se sabe que ese lugar había existido otra Plaza que dataría de los años 40 del s. XX, a la que habría sustituido la ya mencionada de los años 70, remontándose las edificaciones destinadas a este fin comercial hasta mediados del s. XIX, momento en el que se instaló allí un mercado de verduras según fuentes consultadas en el Archivo Municipal de Lorca¹.

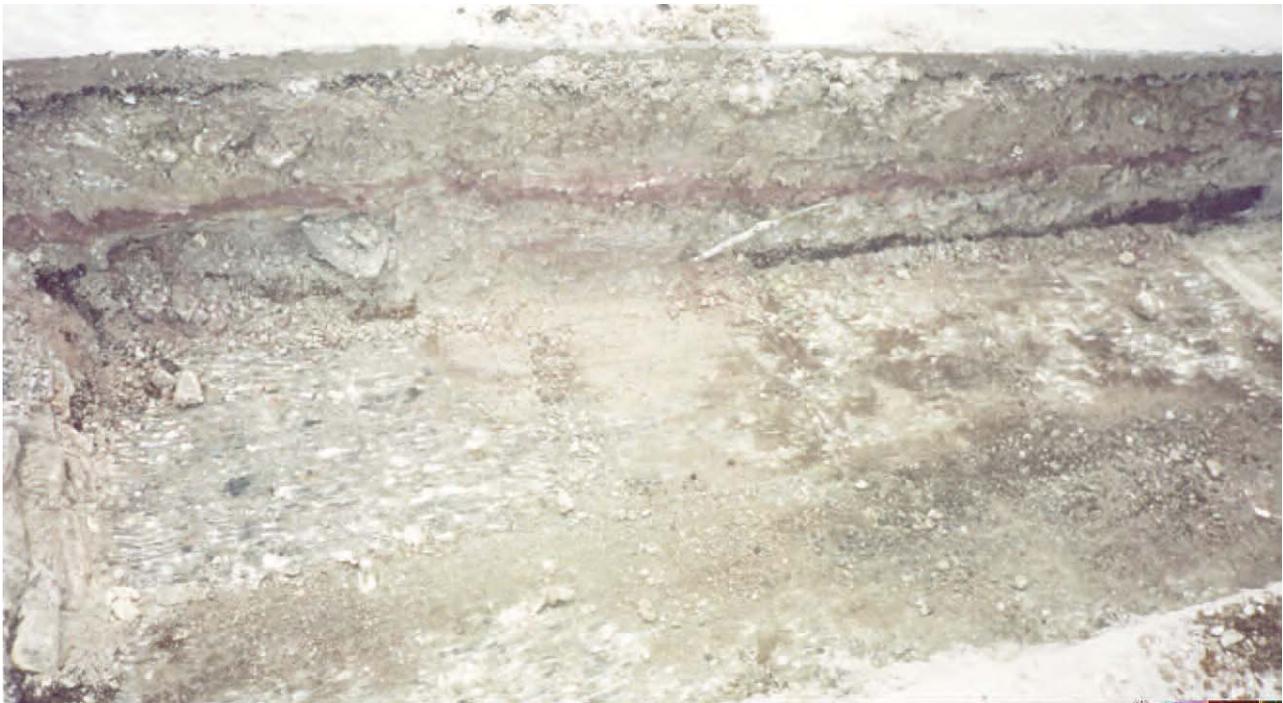
Lámina 2. Sondeo 1.

Primeramente se decidió realizar una zanja a modo de sondeo para investigar lo que había bajo la calle Cubo. Dicha zanja tenía 1m de ancho y la longitud de toda la calle hasta llegar a la puerta del antiguo Granero Decimal. Se pensó que con un sondeo de este tipo se obtendría más información que haciendo catas en varias zonas de la calle.

Aparece primeramente una capa de asfalto de unos 10-20 cm. Bajo esta sale un nivel de relleno, de una potencia en torno a 80 cm, formado por zhorras y tierras sueltas en el cual se encuentran la red de

alcantarillado, cables de la luz y otras infraestructuras urbanas. Tras este nivel de relleno, empieza a aparecer la roca del cabezo, que va apareciendo en torno a una profundidad de 1-1,20 m. Bajo el muro de hormigón de contención y cemento de la Plaza, que iba montado sobre la roca y que delimitaba la zanja sondeo por el Este, se encontraron restos de tres sillares (Lám. 2) en la zona Sur, colocados a modo de

muro, que probablemente pertenecieron a la Plaza de los años 40 del s. XX y que fueron reaprovechados en la Plaza de los años 70. Así pues, no aparecieron restos arqueológicos significativos en esa zona del solar, probablemente porque fueron removidos al realizar las infraestructuras urbanas que dan servicio a toda la zona.

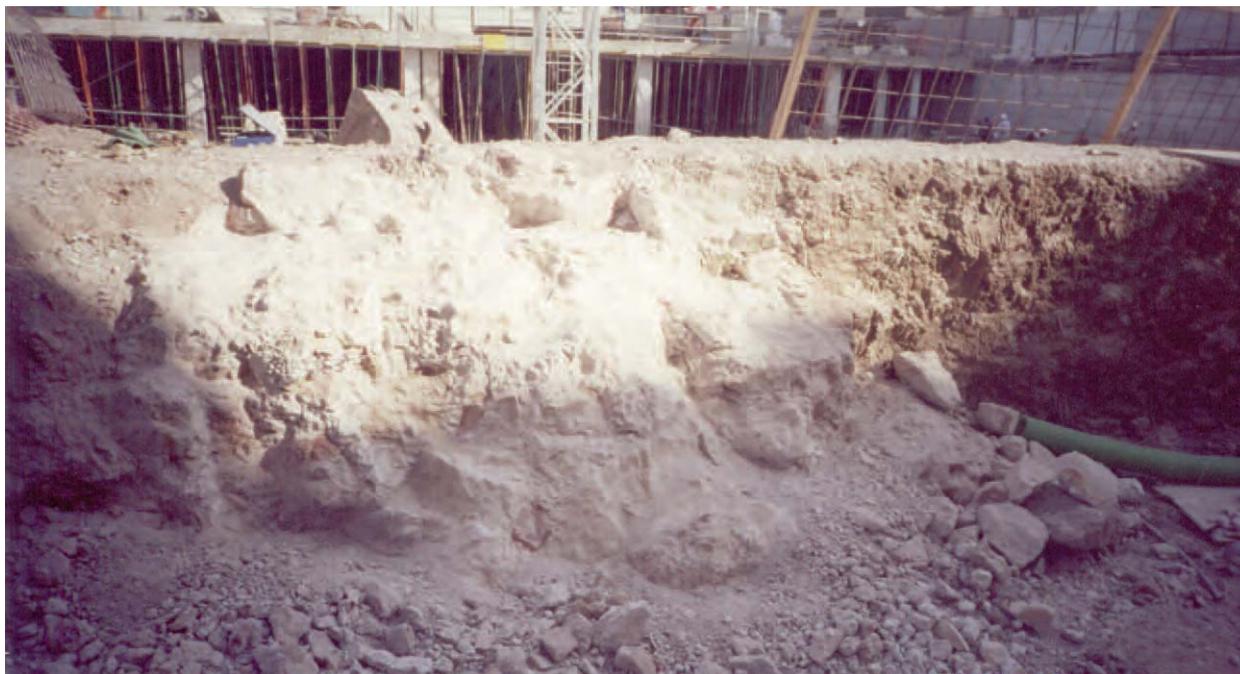
Lámina 3. Posible muro de la antigua iglesia de San Mateo.

En la cabecera Este de dicho muro, a unos 20 m de la confluencia de la calle Eytier con la calle sin nombre, aparecieron unos restos que podrían corresponder a un muro o a un refuerzo de la antigua iglesia de San Mateo (Lám. 3), de la que hablaremos en el apartado siguiente. Esta estructura, que da la impresión de tener una dirección Noreste-Suroeste, perpendicular a la calle General Eytier, está formada por piedras irregulares de diversos tamaños trabadas con una cal blanca bastante fina pero no parece tener una cara trabajada por ninguna parte. Su grosor va entre los 95 cm y 1 m, extendiéndose, sólo al Norte del muro de hormigón de los cables, unos 2,40 m, ya que no se muestra por el lado Sur. La cerámica que apareció no es concluyente, ya que había unos pocos fragmentos medievales mezclados con cerámica moderna, pero es que esta zona ha sufrido muchas remodelaciones, por lo que es normal que aparezcan mezclas de cerámicas de varias épocas.

El único resto arqueológico aparecido que muestra algo de interés es esa estructura a modo de refuerzo mural que se ha adscrito como perteneciente posiblemente a la antigua iglesia de San Mateo. Si bien, como ya se ha comentado anteriormente, dicha estructura podría pertenecer también a cualquiera de las edificaciones posteriores que se ubicaron en este solar, inclinándose, más por el aspecto de la fábrica que por otra cosa, a pensar que dicho resto pertenecería a la Iglesia mencionada. Esperemos que futuras excavaciones en la zona permitan sacar a la luz otros restos que confirmen dicha hipótesis.
