## ESTUDIO DE PAISAJE CULTURAL DE LA COMARCA DEL NOROESTE DE LA REGIÓN DE MURCIA

### FASE 02\_DIAGNÓSTICO Y PROPUESTAS DE ACTUACIÓN

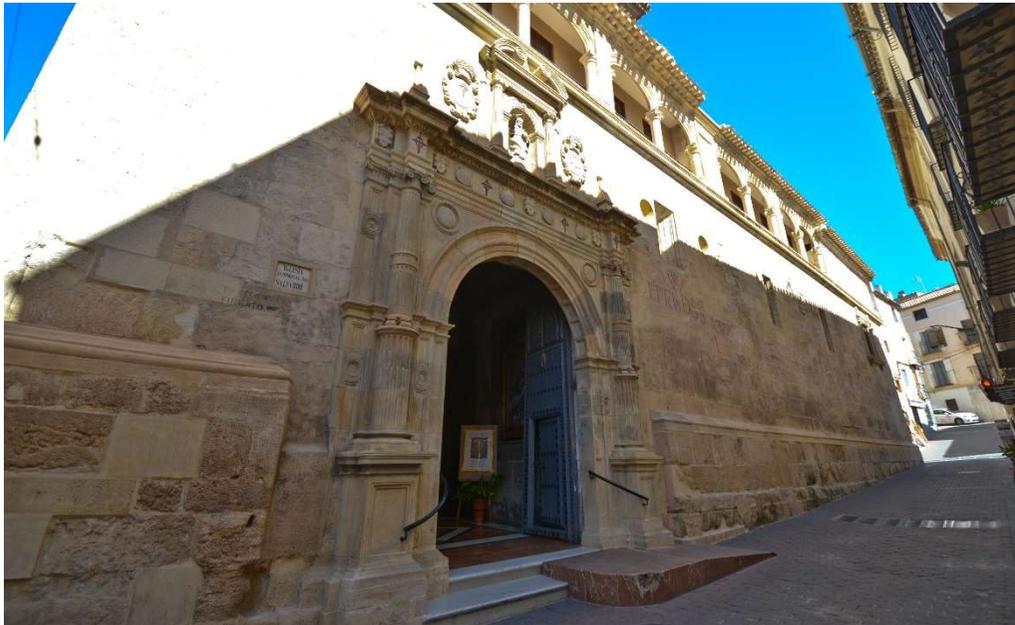
Fig.01. Iglesia del Salvador (Caravaca). Estado de conservación muy bueno.

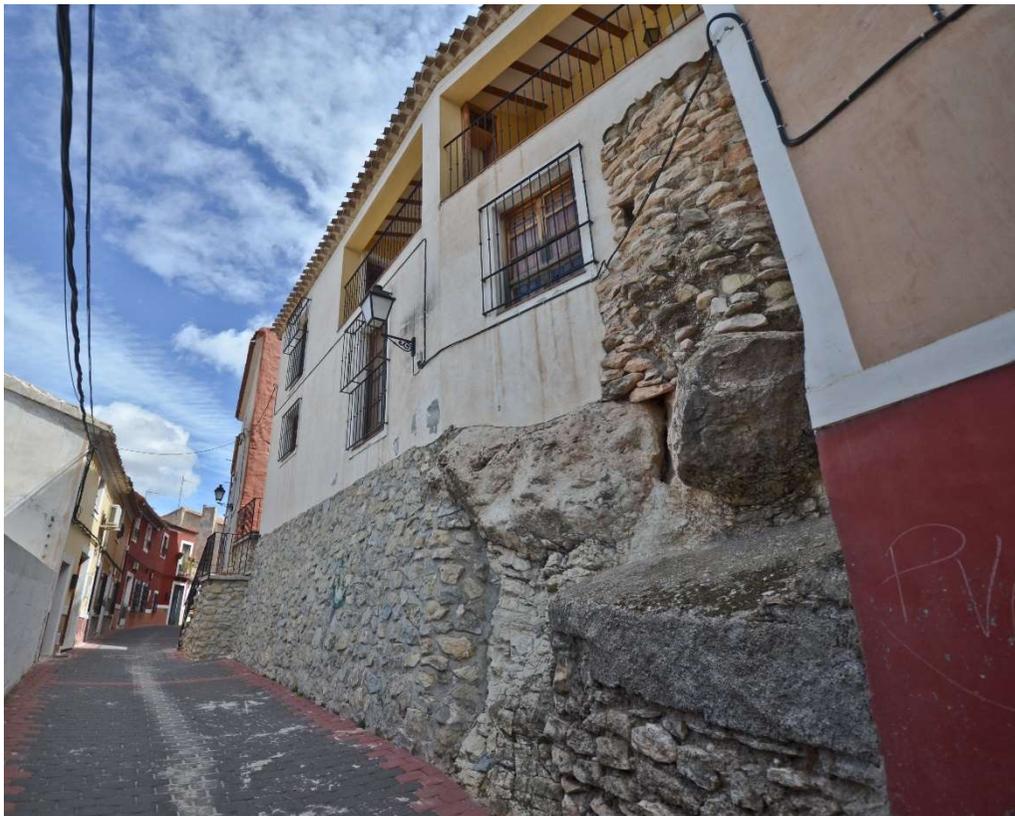
Fig.03. Castillo de Bullas. Incidencia en el paisaje muy baja.

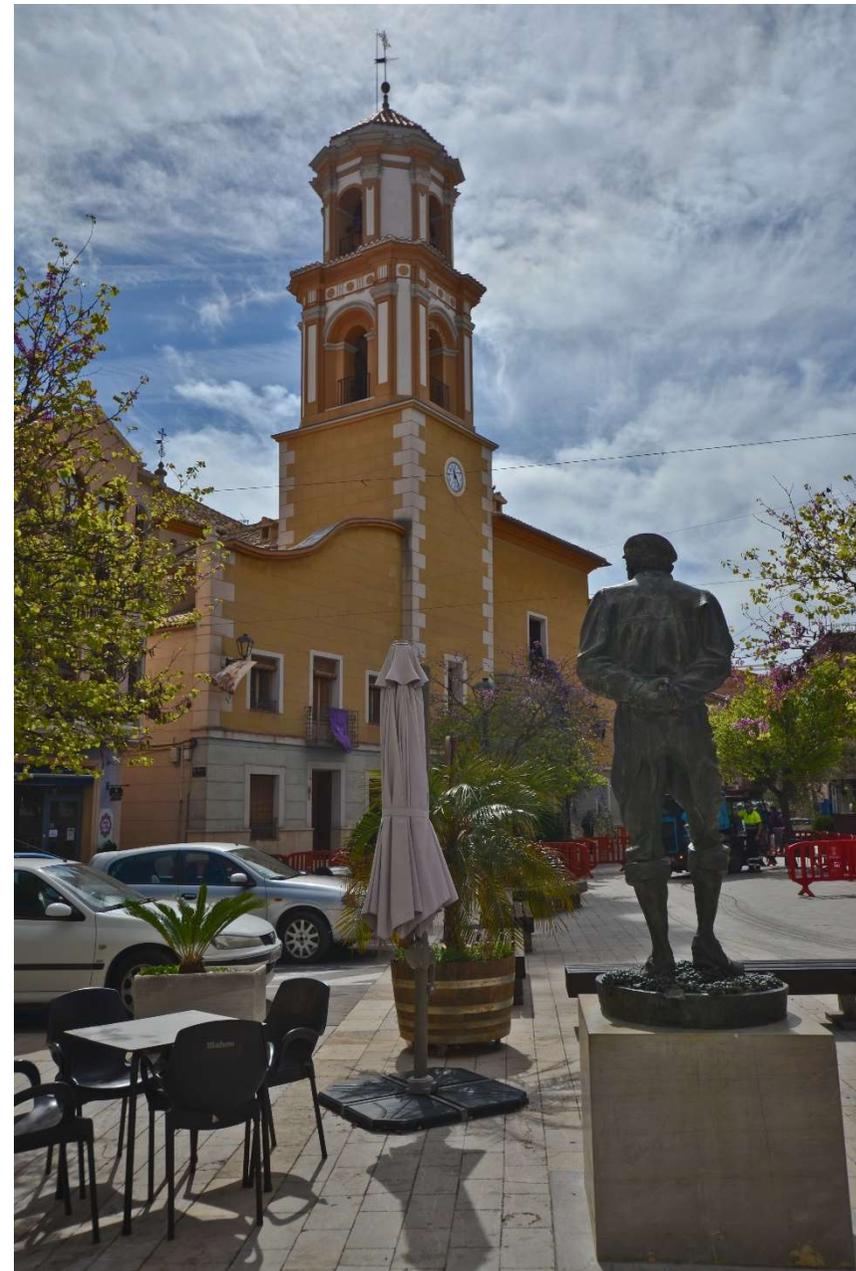
Fig.04. Iglesia Nuestra Señora del Rosario (Bullas) Incidencia en el paisaje muy alta.

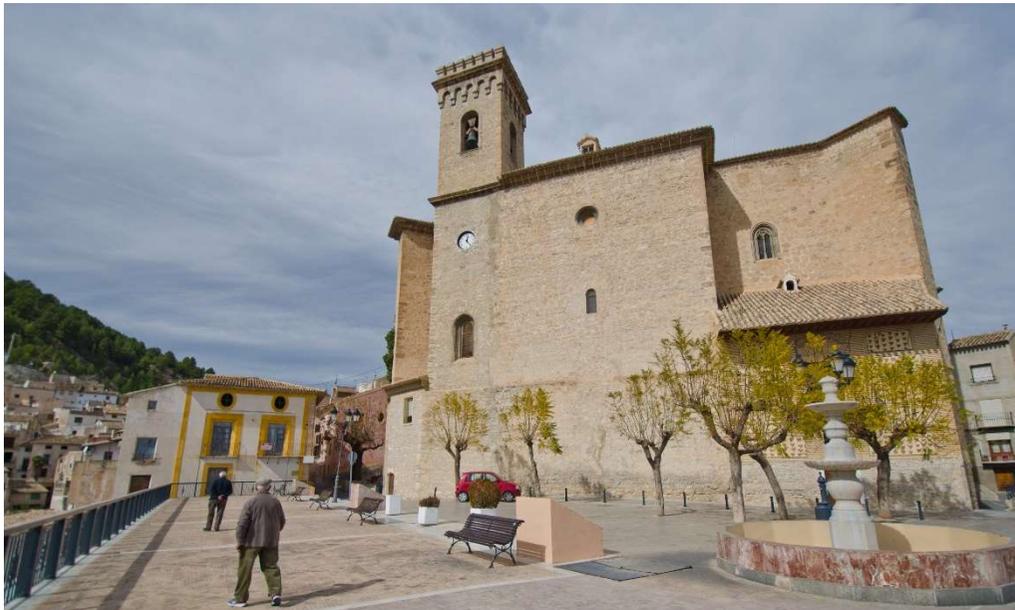
Fig.05. Iglesia de la Asunción (Moratalla). Capacidad narrativa actual muy alta.

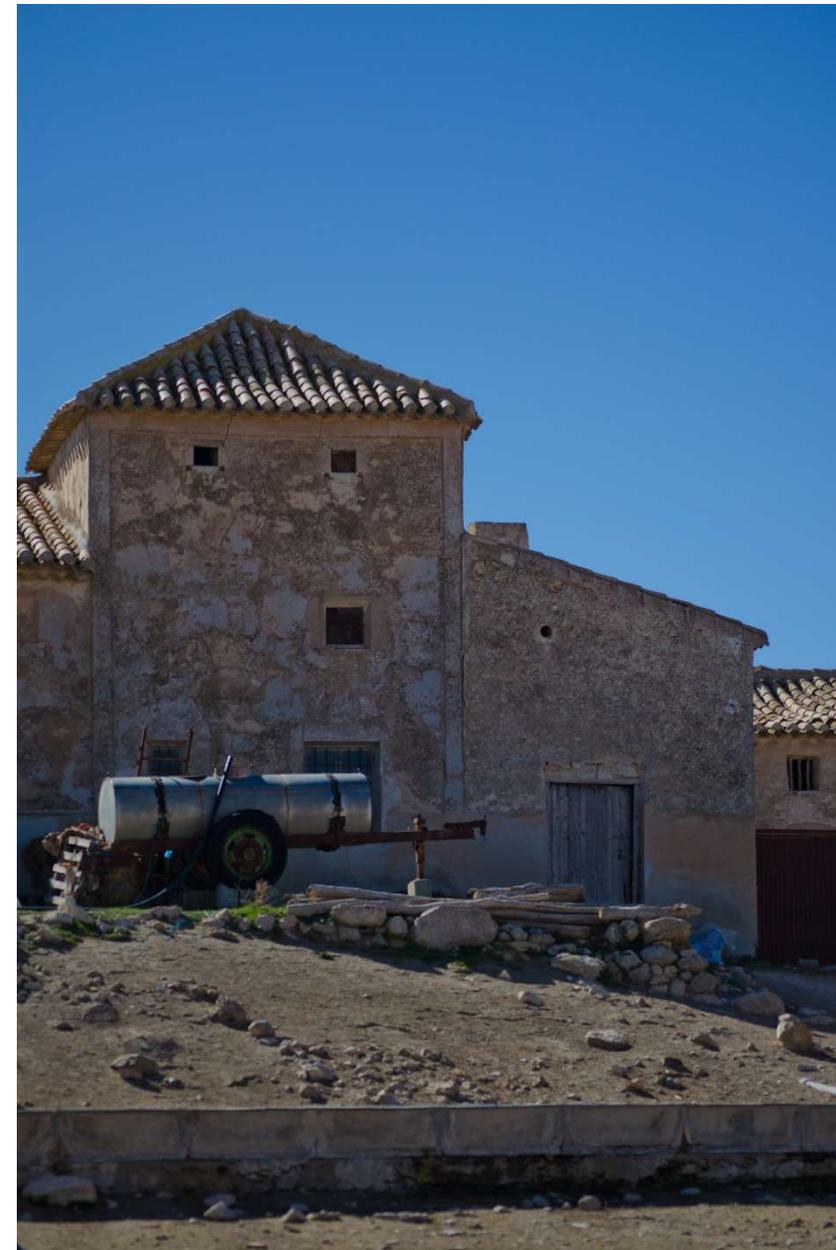
Fig.06. Torre Girón (Caravaca). Capacidad narrativa actual baja.

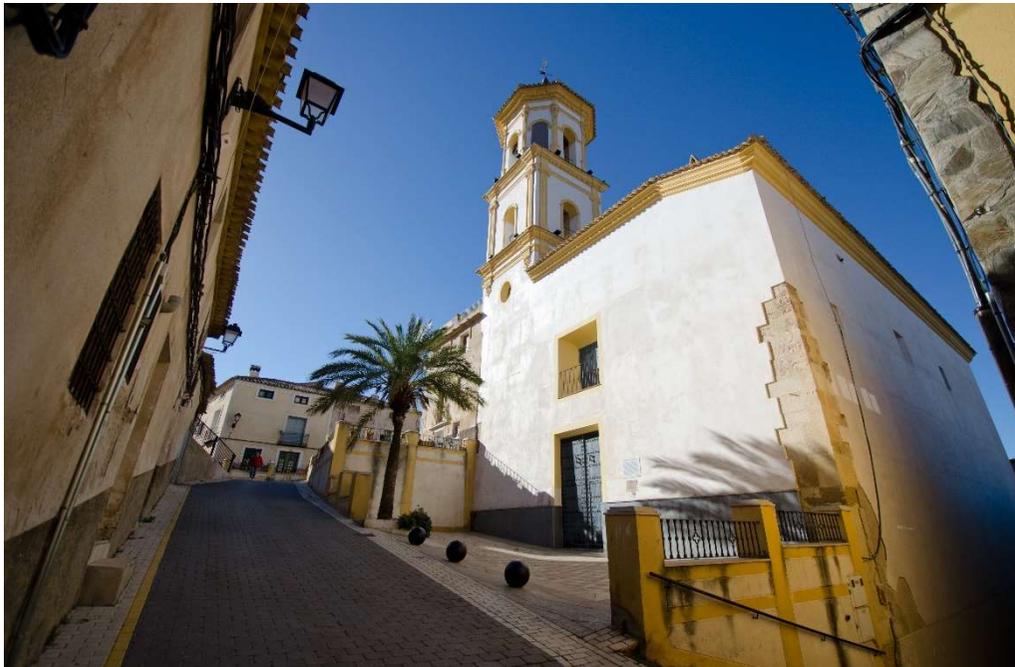
Fig.07. Iglesia de la Soledad (Cehegin). Capacidad narrativa potencial media.

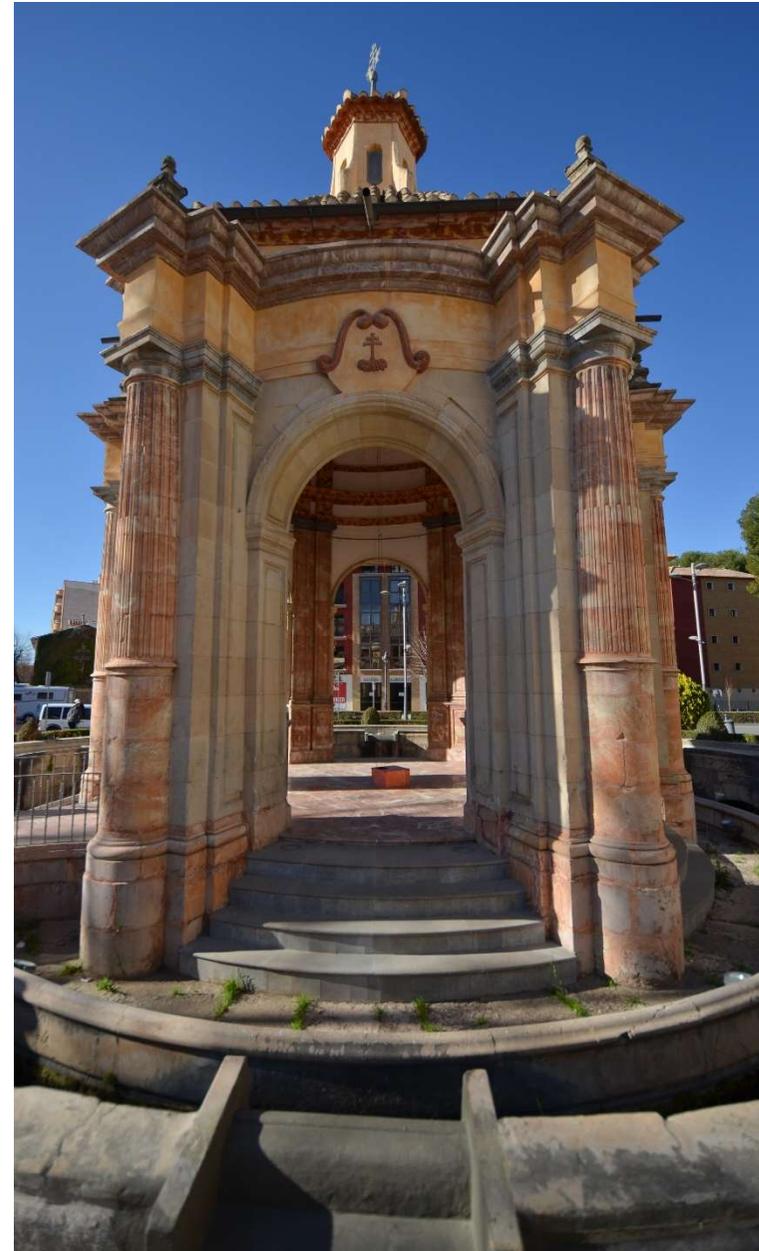
Fig.08. Templete (Caravaca). Capacidad narrativa potencial muy alta.

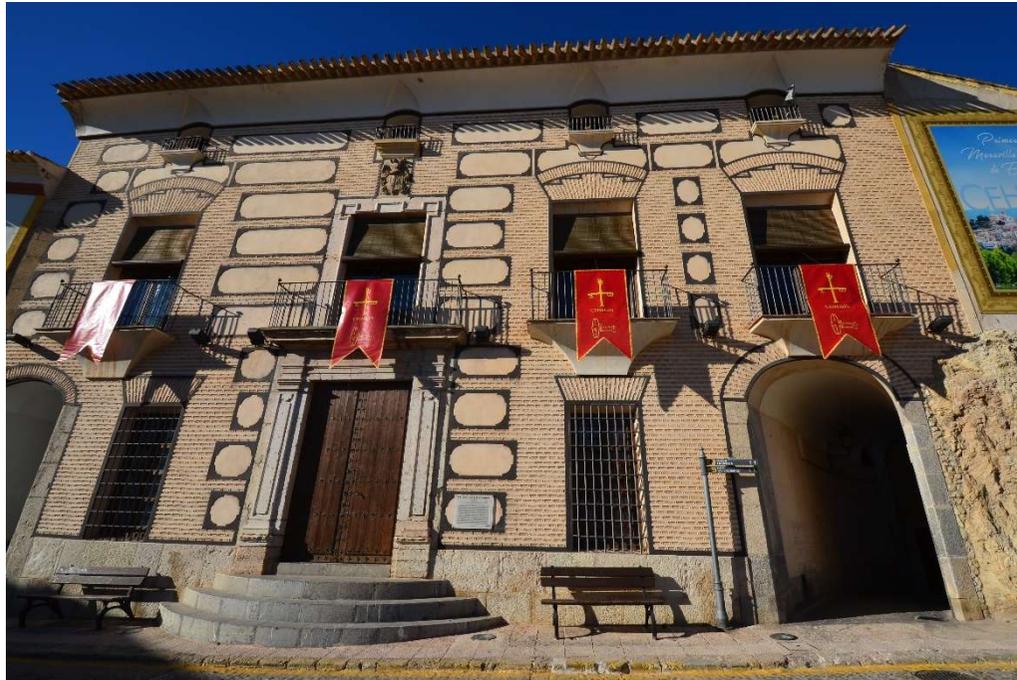
Fig.09. Palacio Fajardo (Cehegín). Singularidad baja.

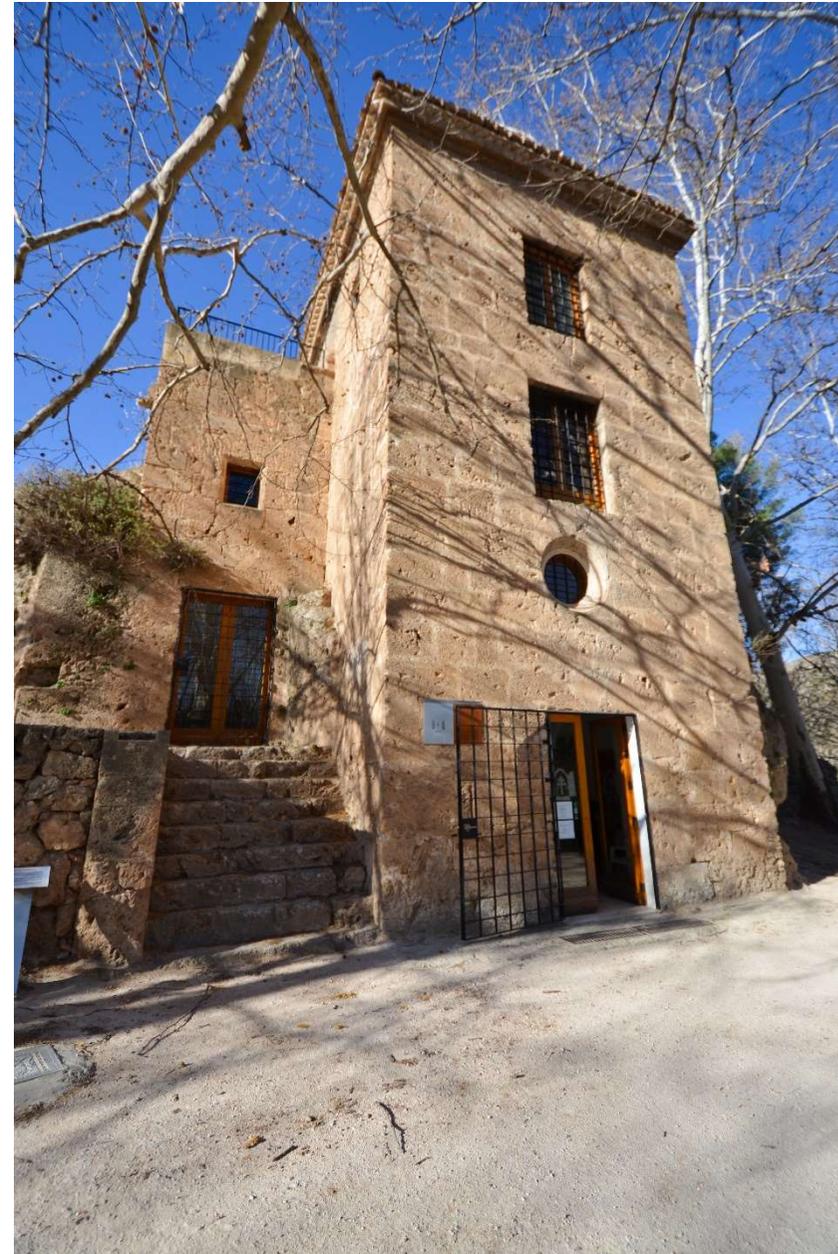
Fig.10. Torre Fuentes del Marqués (Caravaca). Singularidad muy alta.

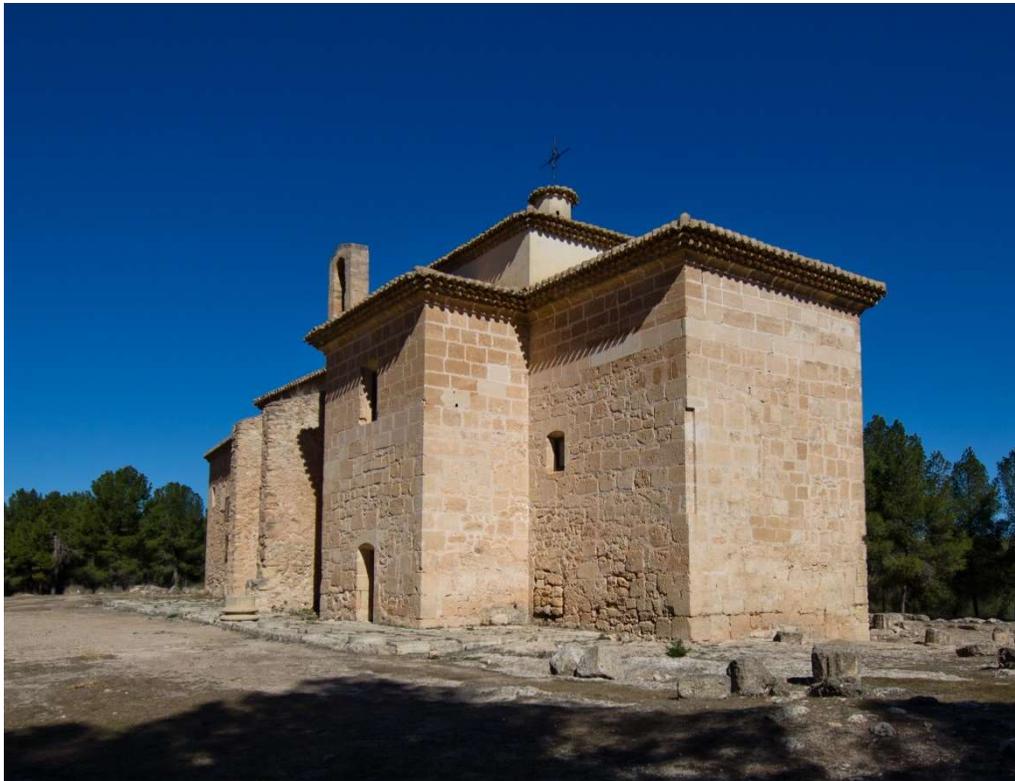
Fig.11. Santuario La Encarnación (Caravaca). Concentración muy baja.

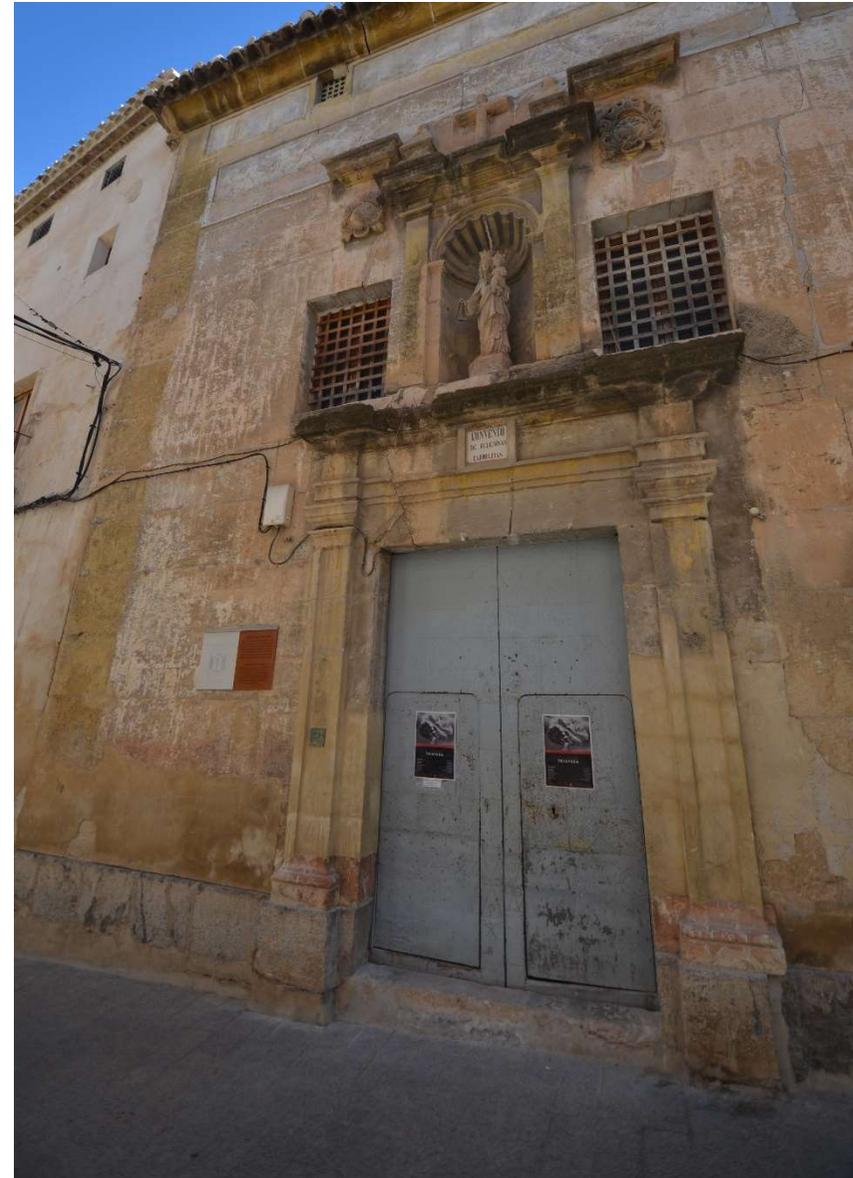
Fig.12. Monasterio San José (Caravaca). Concentración muy alta.

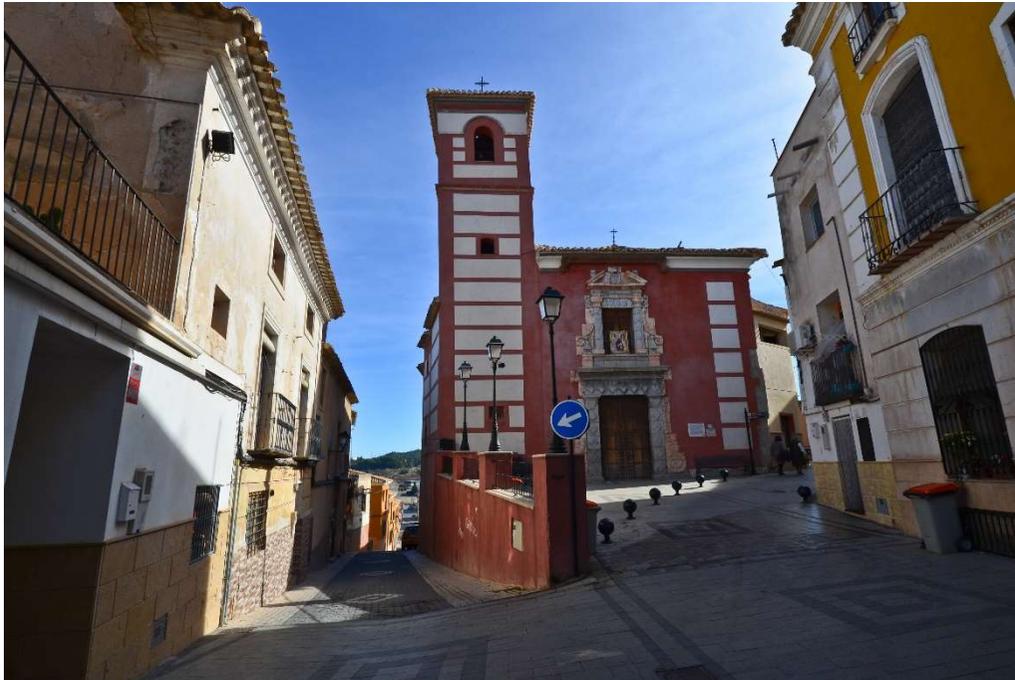
Fig.13. Iglesia Santo Cristo (Cehegín). Posicionamiento integrante de un conjunto.

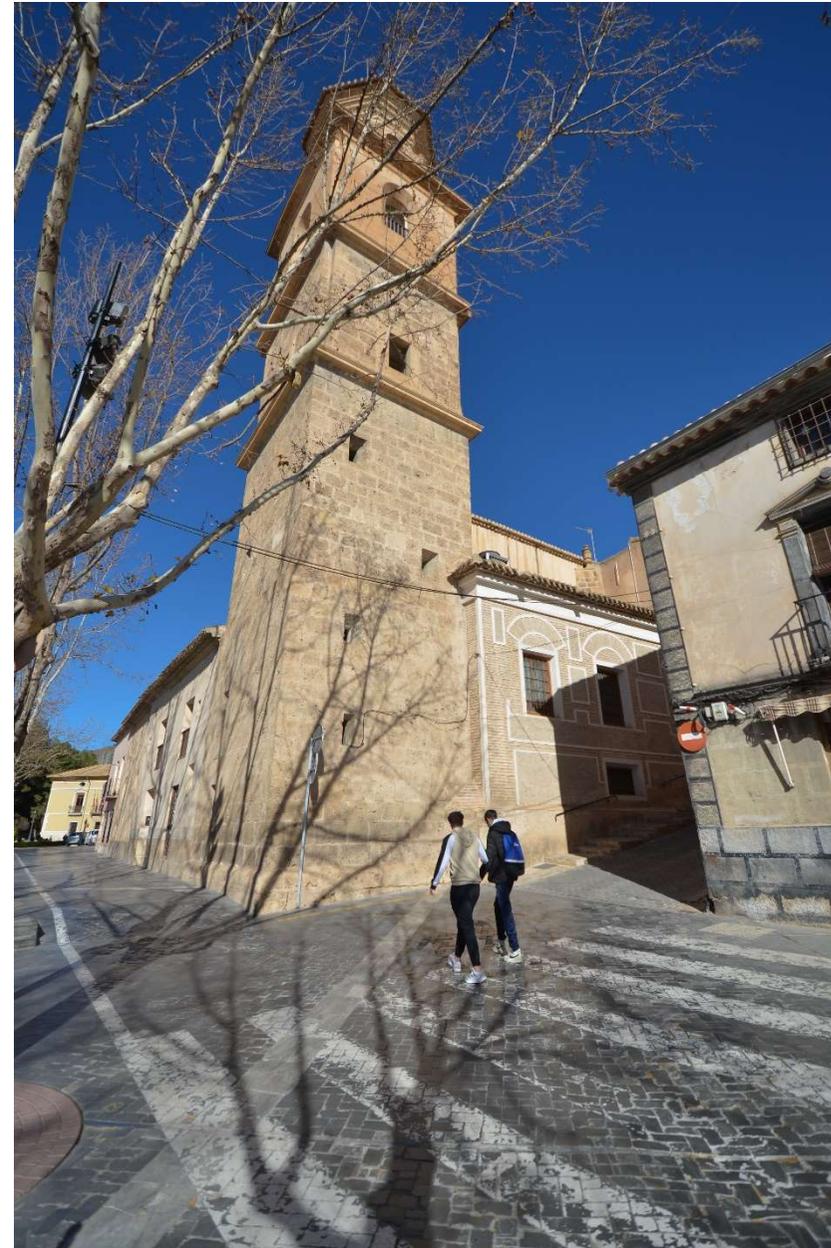
Fig.14. Iglesia Concepción (Caravaca). Posicionamiento espacial dominante.

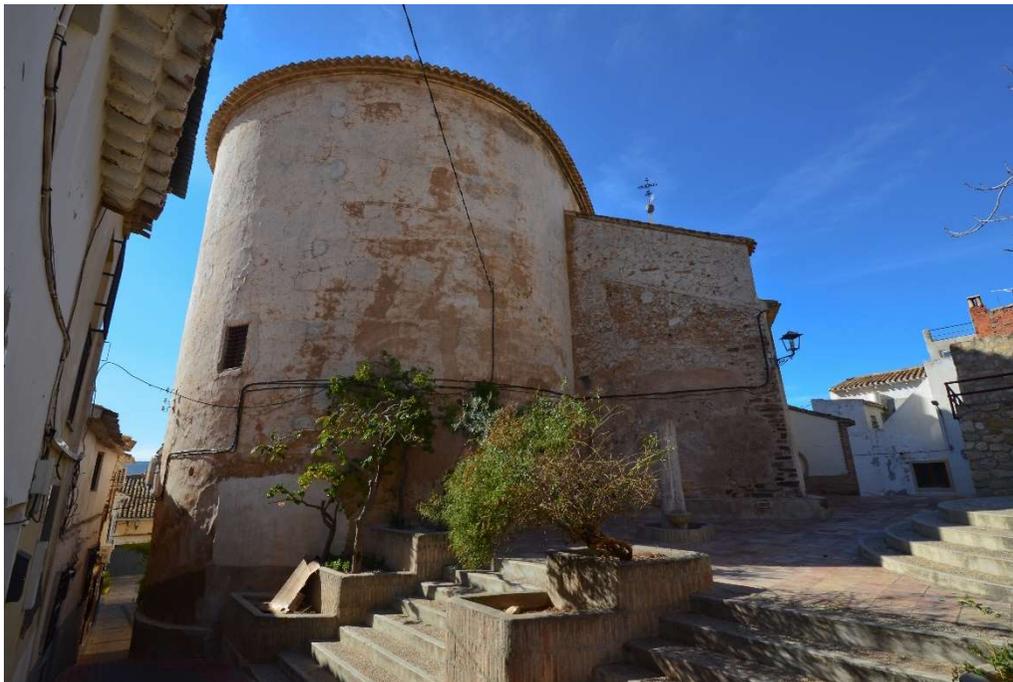
Fig.15. Iglesia San Pedro (Calasparra). Integrante de un sistema de relevancia media.

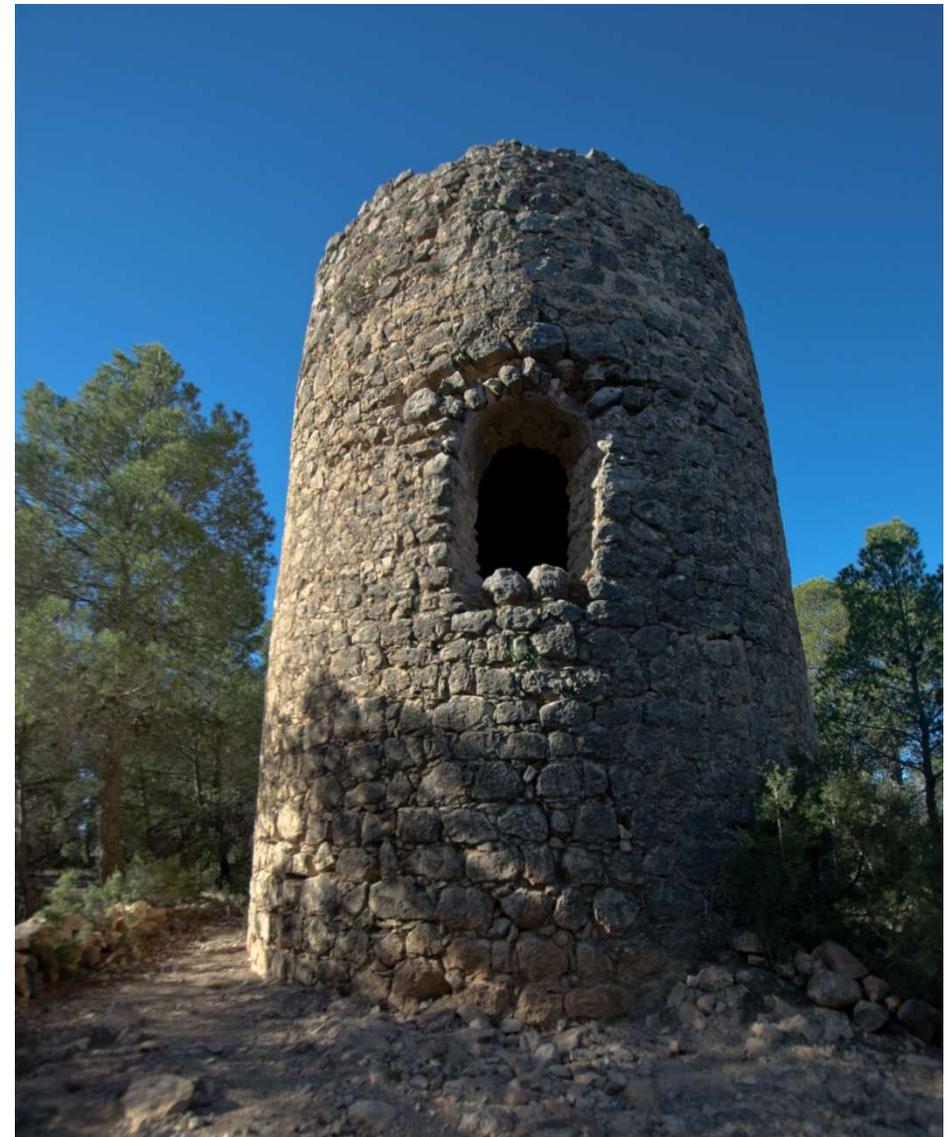
Fig.16. Torre Alcores (Caravaca). Integrante de sistema relevante.

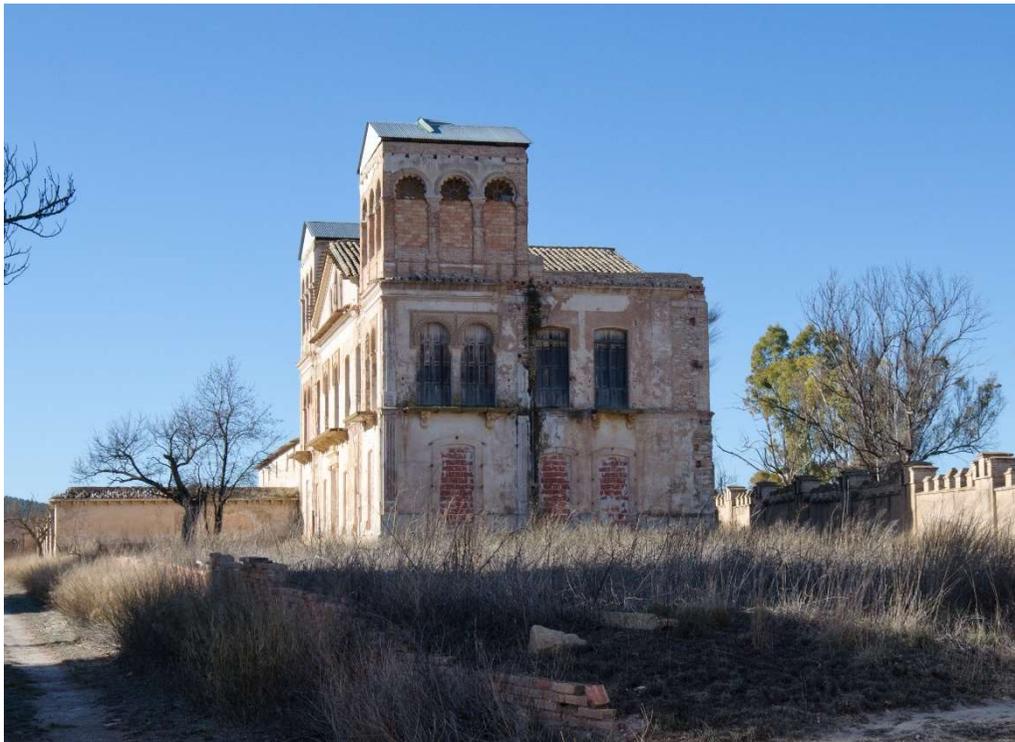
Fig.17. Palacete Don Fabio (Bullas). Puesta en valor muy baja.

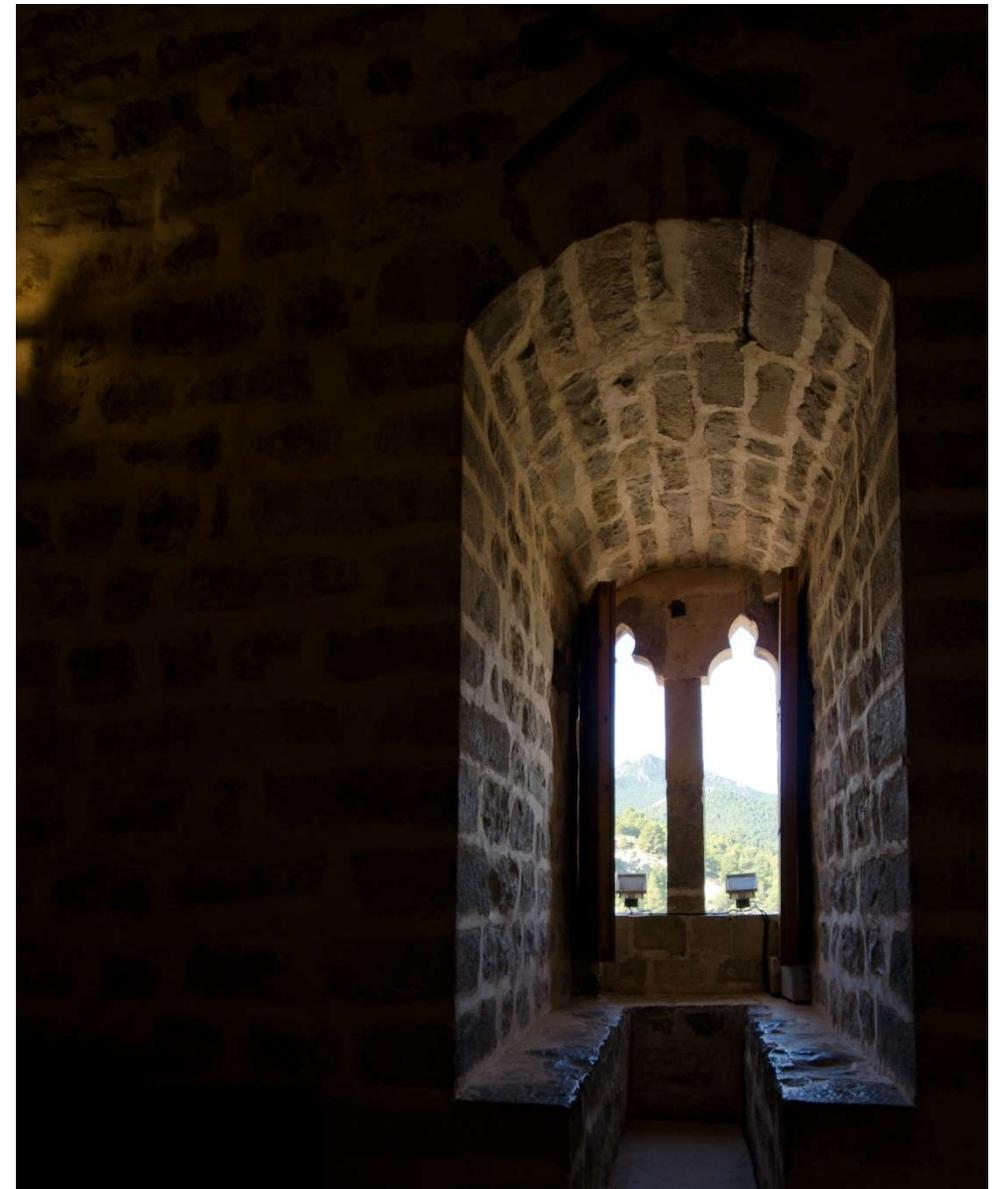
Fig.18. Castillo Moratalla. Puesta en valor muy alta.

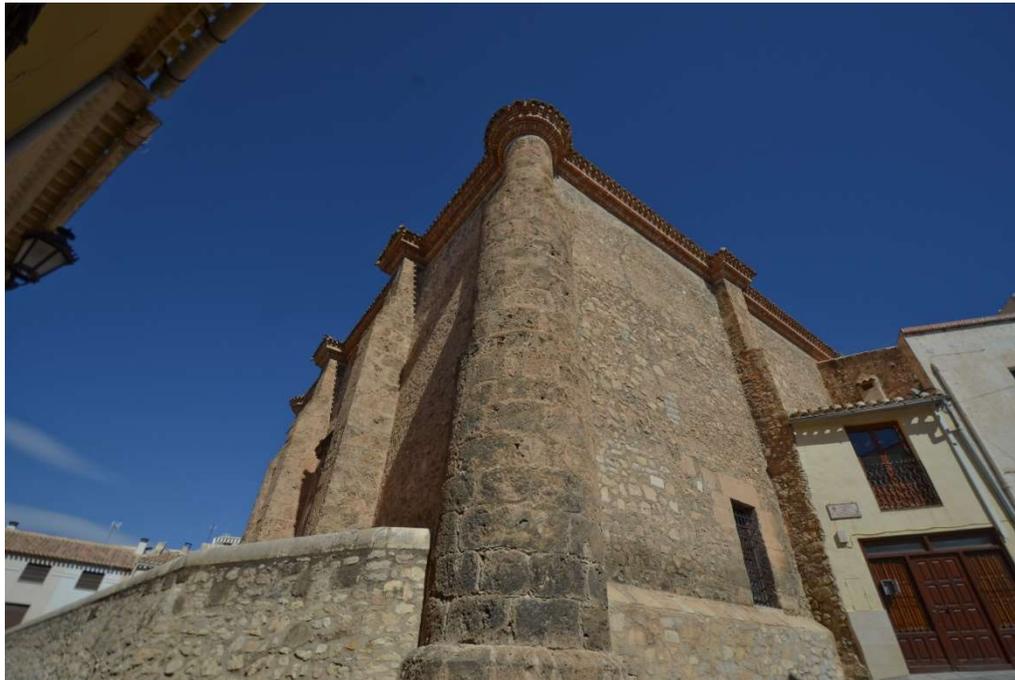
Fig.19. Iglesia de la Soledad (Caravaca). Eficiencia normativa en vigor alta.

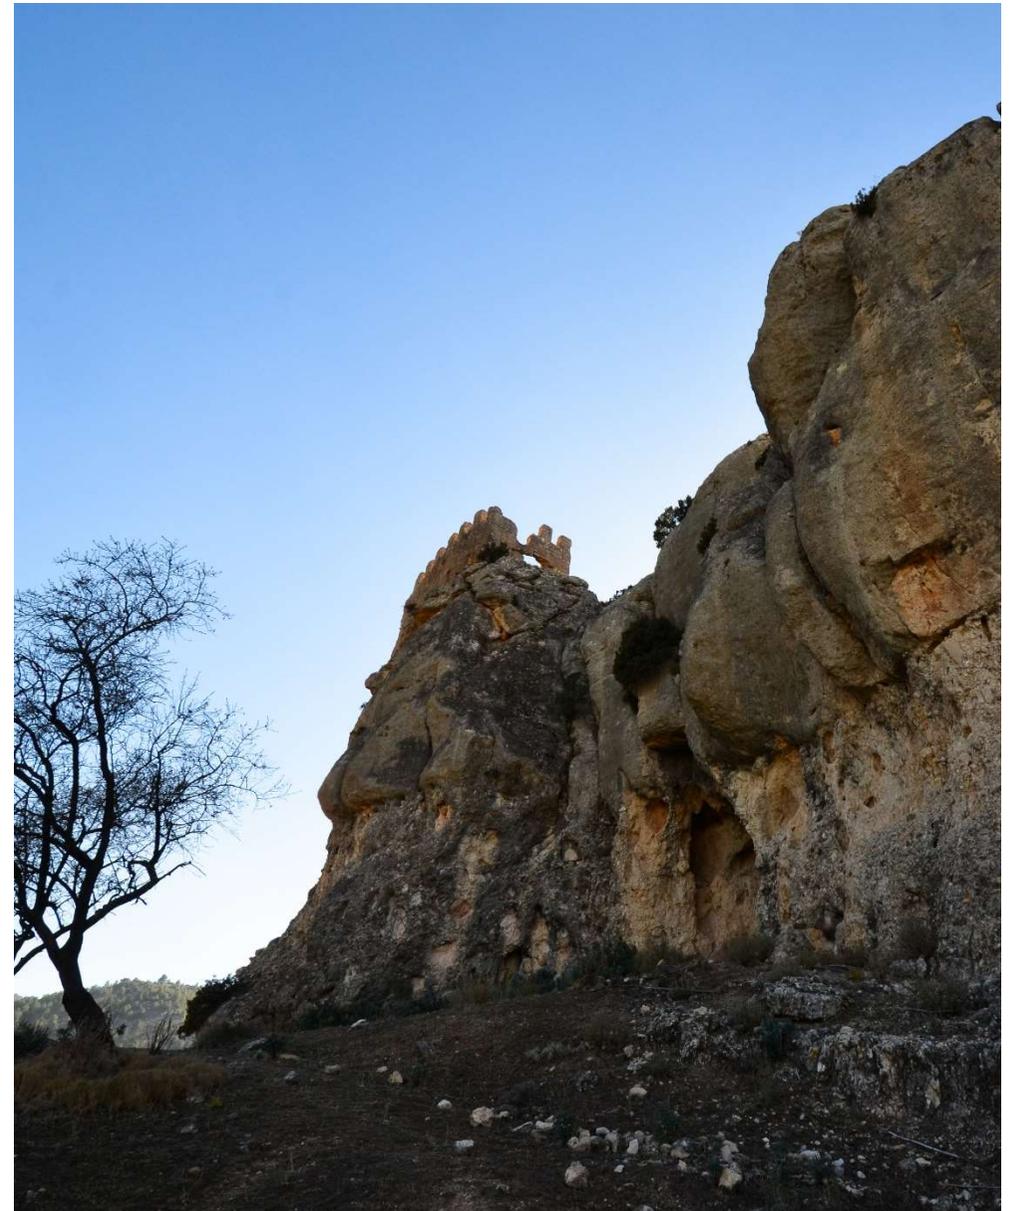
Fig.20. Castillo Benízar (Moratalla). Eficiencia normativa en vigor muy baja.

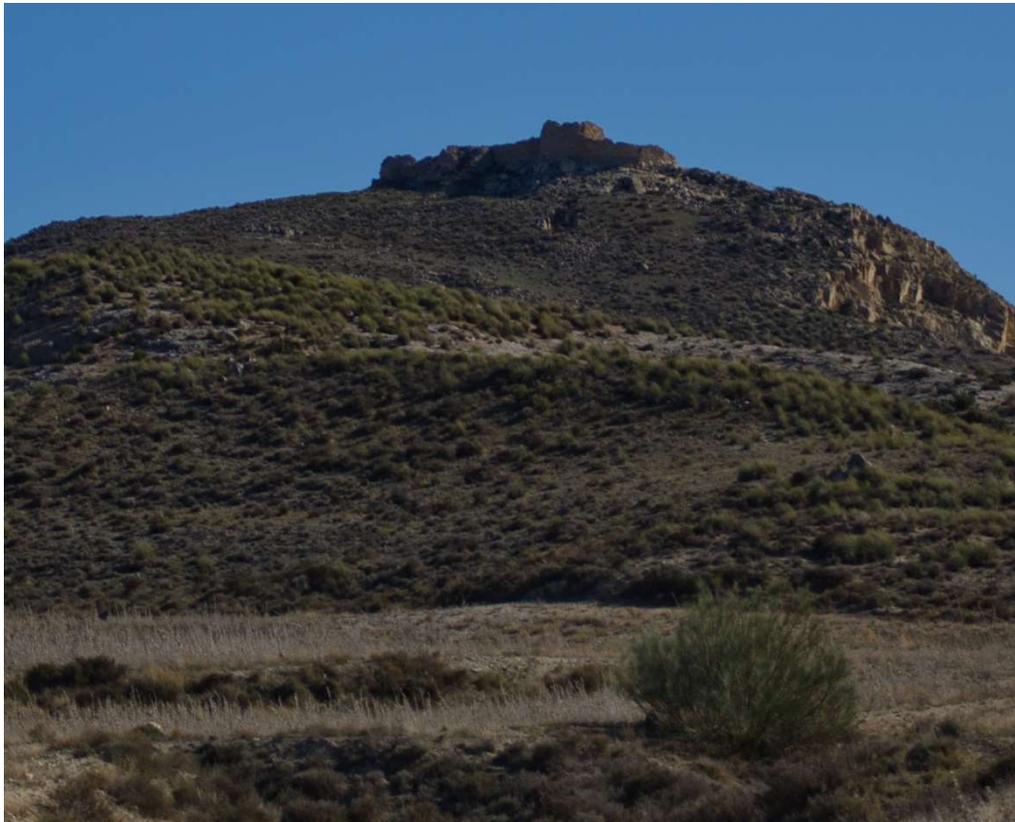
Fig.21. Castillo Celda (Caravaca). Fragilidad muy baja.

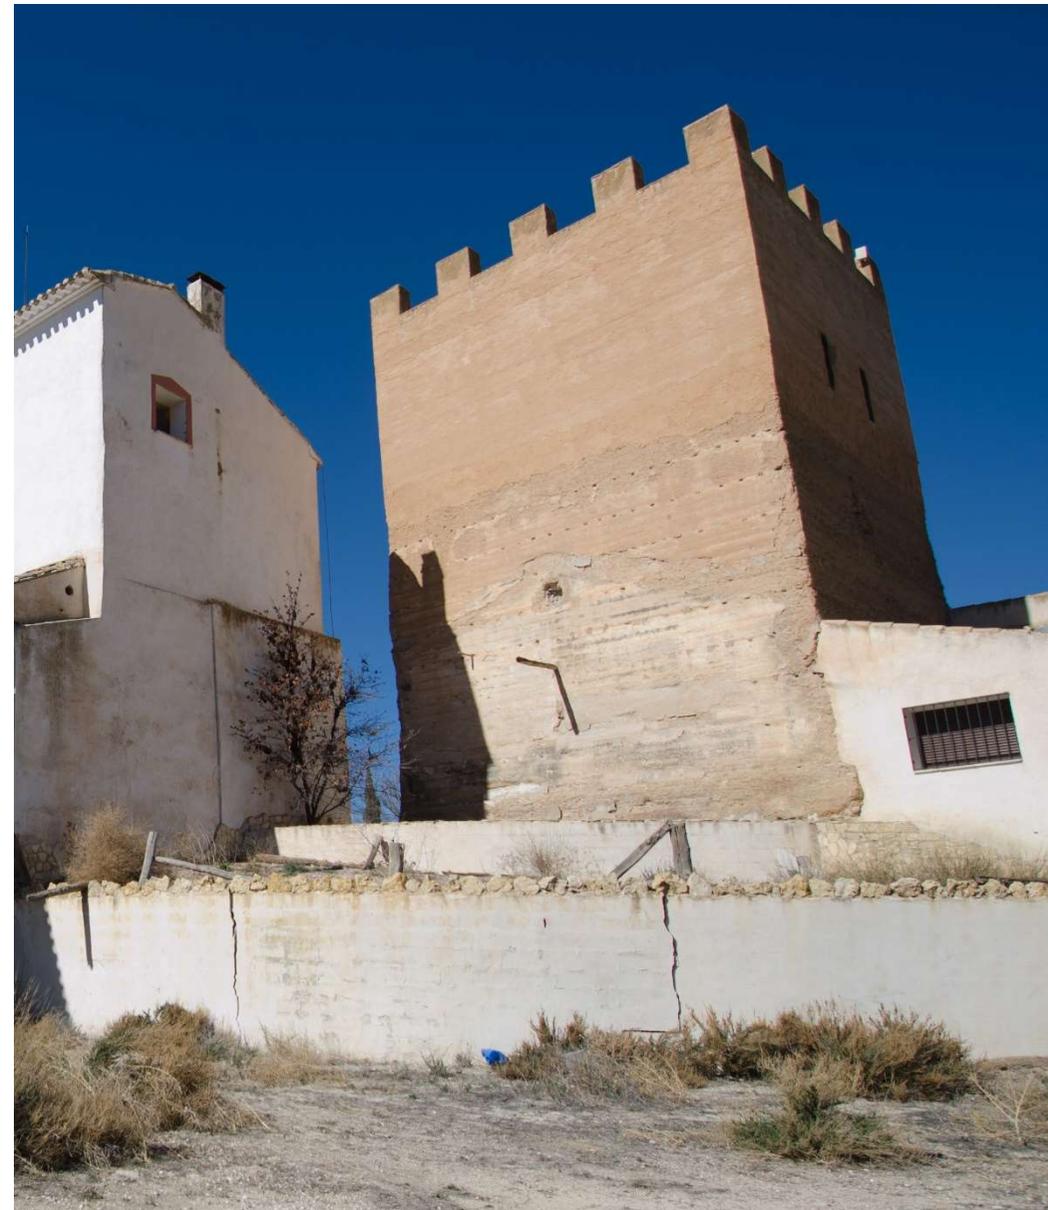
Fig.22. Torre Mata (Caravaca). Fragilidad muy alta.

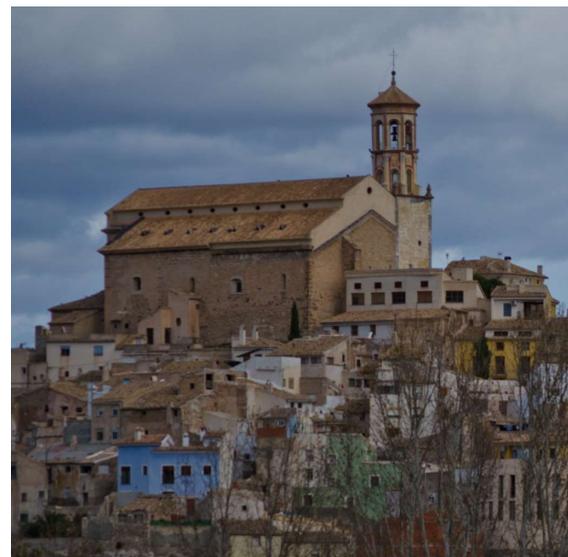
**FICHA REL\_01\_CH**  
**LOCALIZACIÓN**  
**REF.CATASTRAL**  
**UTM ETRS 89**

Se trata del hito de mayor incidencia en el paisaje a escala global en el casco urbano de la población de Cehegín. Destaca su posición espacial dominante de todo el pueblo, en un entorno con una concentración alta de bienes declarados BIC así como numerosos elementos catalogados en el conjunto de casco antiguo.

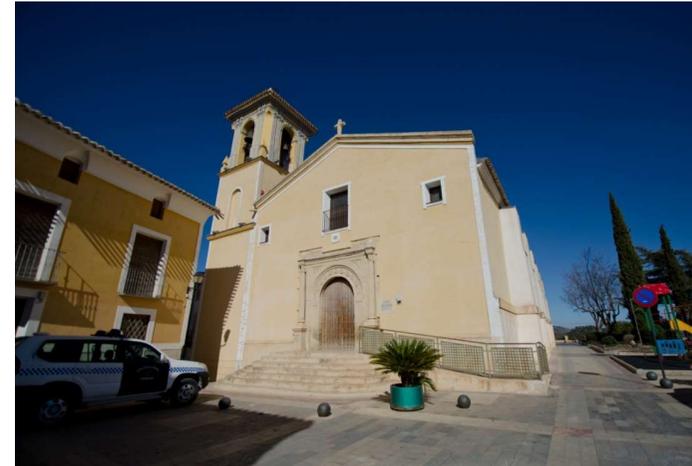
**FICHA REL\_02\_CH**  
**LOCALIZACIÓN**  
**REF.CATASTRAL**  
**UTM ETRS 89**

Inmueble de incidencia alta en el paisaje del casco urbano en el que destacamos la potencialidad del espacio público que le rodea, tanto para una mejor interpretación de la historia del lugar como por su capacidad para la humanización del espacio público.

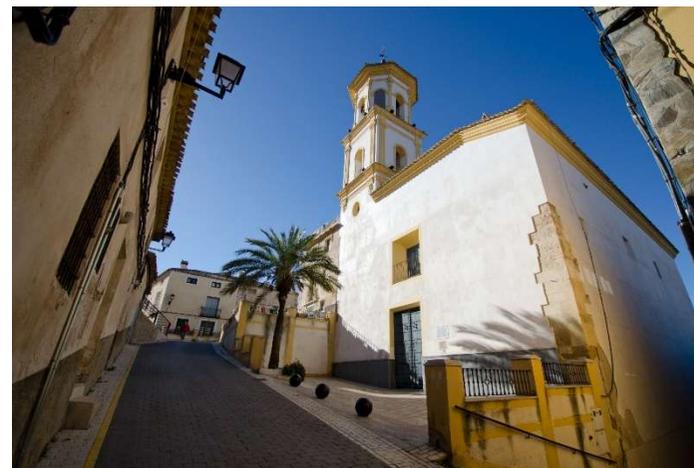
**FICHA REL\_03\_CH**  
**LOCALIZACIÓN**  
**REF.CATASTRAL**  
**UTM ETRS 89**

La incidencia en el paisaje actual viene dada por la visualización de la torre en el perfil lateral de la población, si bien dicha silueta queda envuelta por el propio callejero desarrollado en pendiente.

Localizada en un barrio de "2º crecimiento" y perteneciente al grupo de iglesias desarrolladas por las cofradías en el entorno próximo del núcleo original de la población.

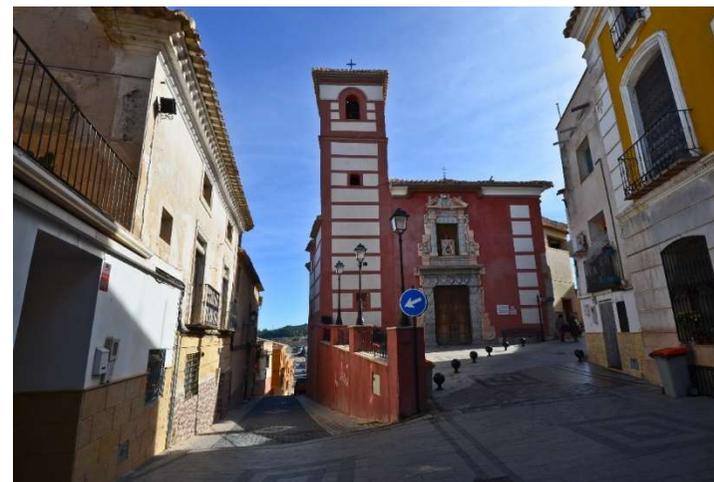
**FICHA REL\_04\_CH**  
**LOCALIZACIÓN**  
**REF.CATASTRAL**  
**UTM ETRS 89**

Con incidencia en el paisaje en la fachada este de la población por la envergadura de su torre.  
 Se trata de una iglesia englobada en el conjunto de iglesias de cofradías localizadas en torno al núcleo principal (entorno de la plaza del Castillo).

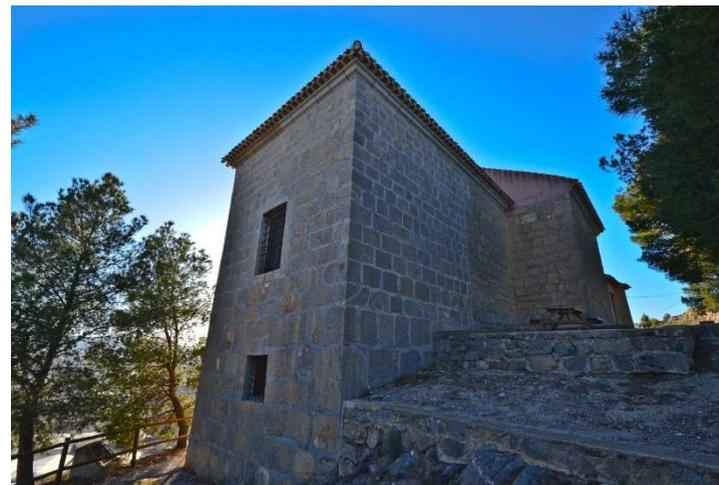
**FICHA REL\_05\_CH**  
**LOCALIZACIÓN**  
**REF.CATASTRAL**  
**UTM ETRS 89**

Cuenta con una gran historia al haberse ejecutado sobre el antiguo castillo, no obstante su capacidad narrativa actual es muy baja.  
 Grave afección paisajística del entorno inmediato por la proliferación de agricultura bajo plástico.

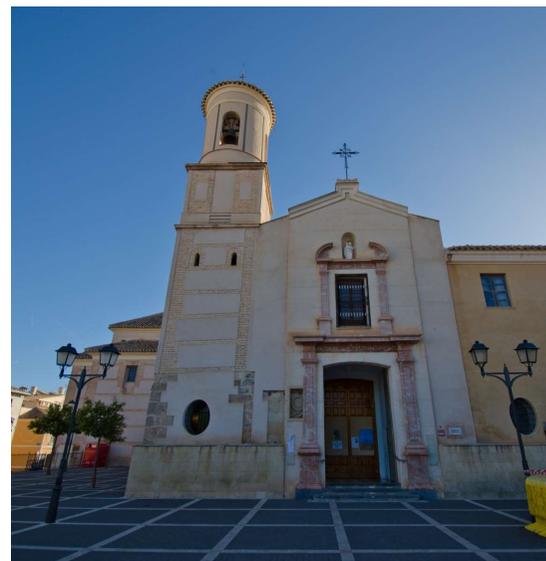
### OBSERVACIONES

Destaca tanto por su posición dominante en la plaza como por su gran escala en un entorno de ensanche urbano reciente con baja concentración de elementos históricos.

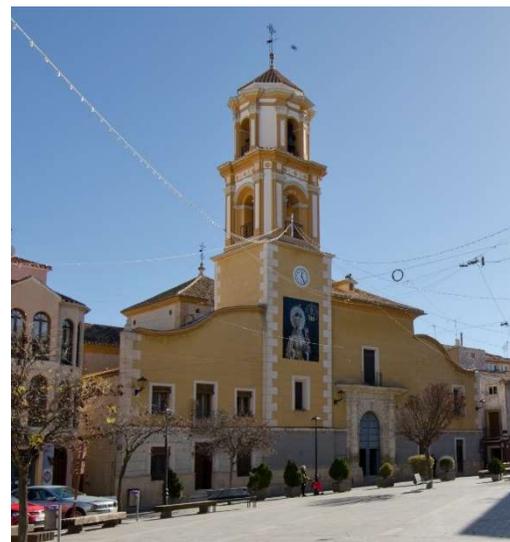
**FICHA REL\_07\_BU** IGLESIA DE NUESTRA SEÑORA DEL ROSARIO  
**LOCALIZACIÓN** Plaza España, 7 (30.180) Bullas  
**REF.CATASTRAL** 6723601XH1162D0001ET  
**UTM ETRS 89** 616.666 // 4.212.137

La iglesia constituye uno de los dos principales hitos paisajísticos de la población y su torre configura el perfil urbano desde el exterior.

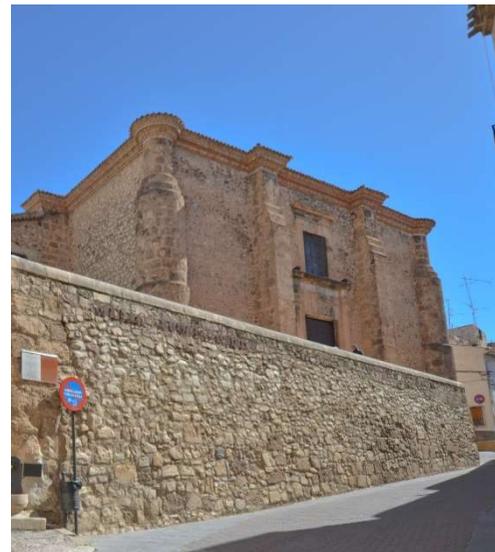
**FICHA REL\_08\_CV** IGLESIA DE LA SOLEDAD  
**LOCALIZACIÓN** C/Santa Ana, 2 (30.400)Caravaca de la Cruz  
**REF.CATASTRAL** 0186201XH0108E0001ZA  
**UTM ETRS 89** 599.945 // 4.218.429

Inmueble de gran relevancia paisajística al ser la “presentación” del camino de subida al Castillo de la Vera Cruz a partir de la Puerta de Santa Ana y ubicarse a un nivel superior del de la propia calle.

Arquitectura singular, de tipología poco habitual en la zona y con una imagen que el visitante no asocia con el templo que en su día fue sino más bien con una edificación civil o incluso defensiva.

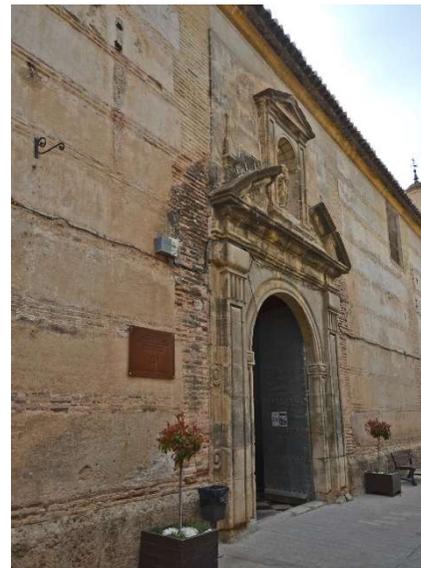
**FICHA REL\_09\_CV** MONASTERIO SAN JOSÉ MADRES CARMELITAS DESCALZAS  
**LOCALIZACIÓN** C/Mayor 35 (30.400) Caracava de la Cruz  
**REF.CATASTRAL** 0084012WH9198F0001FD  
**UTM ETRS 89** 599.853 // 4.218.280

El estado de conservación es muy variado, con una conservación deficiente tanto en fachada como en la zona del monasterio y un excelente estado del interior de la iglesia que sorprende al visitante al acceder a la misma. El espacio del monasterio, actualmente infrutilizado constituye un enorme potencial para su rehabilitación y puesta en valor.
