## ESTUDIO DE PAISAJE CULTURAL DE LA COMARCA DEL NOROESTE DE LA REGIÓN DE MURCIA

### FASE 02\_DIAGNÓSTICO Y PROPUESTAS DE ACTUACIÓN

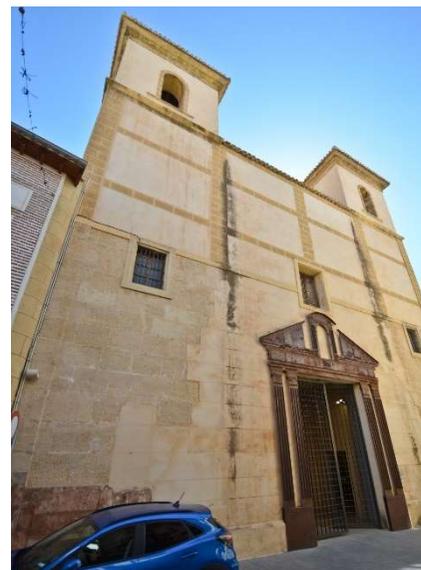
**FICHA REL\_10\_CV**  
**LOCALIZACIÓN**  
**REF.CATASTRAL**  
**UTM ETRS 89**

El convento incide notablemente en el paisaje actual tanto de la calle Mayor como del conjunto del casco urbano tanto por su escala como por sus torres, resultando claramente perceptible desde el Castillo. La rehabilitación interior como sala de exposiciones ha puesto en valor un espacio de gran valor, si bien la rehabilitación de la fachada y la recreación de la portada disminuye en gran medida su capacidad narrativa. Los esfuerzos de rehabilitación se han centrado en la antigua iglesia y parte del convento que vuelca a la calle Mayor, encontrando en mal estado tanto la fachada lateral como la posterior.

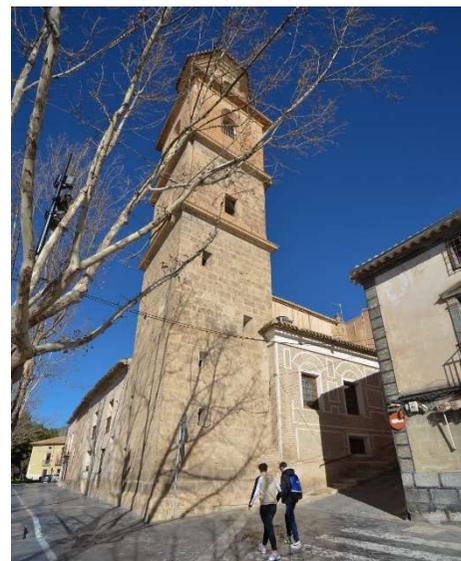
**FICHA REL\_11\_CV** IGLESIA PURÍSIMA CONCEPCIÓN  
**LOCALIZACIÓN** C/Corredera 30 (30.400) Caracava de la Cruz  
**REF.CATASTRAL** 9682612WH9198D0001TK  
**UTM ETRS 89** 599.550 // 4.218.077

La torre de la iglesia constituye un hito local en el entorno del Paseo de la Corredera.

La capacidad narrativa de su arquitectura queda difuminada por la colmatación de los entrantes y salientes de fachada que en su día fueron ocupados por edificaciones anexas.

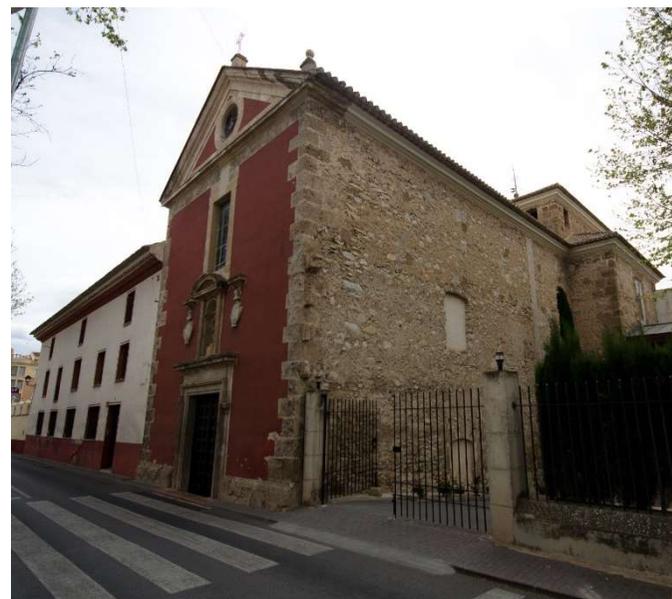
**FICHA REL\_12\_CV** IGLESIA-MONASTERIO NUESTRA SEÑORA DEL CARMEN  
 PADRES CARMELITAS DESCALZOS  
**LOCALIZACIÓN** C/Corredera 5 (30.400) Caracava de la Cruz  
**REF.CATASTRAL** 9681901WH9198B0001OM  
**UTM ETRS 89** 599.623 // 4.218.029

Se trata de un enorme conjunto de iglesia y monasterio que pasa desapercibido al viandante por la escasa altura de la iglesia (carente de torre) y fundamentalmente por la presencia de un vial rodado que tan sólo respeta unos 60 cm de acera frente a la portada del templo.

El monasterio ha sido rehabilitado como hospedería mientras que el gran huerto posterior se mantiene con un uso privativo.

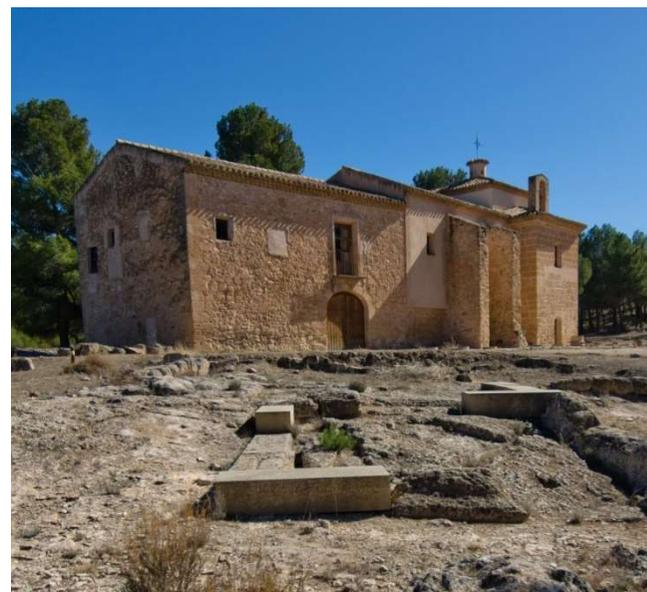
**FICHA REL\_13\_CV** ERMITA SANTUARIO LA ENCARNACIÓN  
**LOCALIZACIÓN** Camino de la Umbría (La Encarnación) (30.410)  
 Caravaca de la Cruz  
**REF.CATASTRAL** 30015A027000240000SJ  
**UTM ETRS 89** 598.228 // 4.209.762

El Santuario tiene una incidencia media en el paisaje por su escasa entidad y altura así como el hecho de estar rodeado de una pinada en buen estado que tan sólo nos muestran el templo cuando nos acercamos al mismo. Su gran valor y capacidad narrativa viene dado por los restos de las diferentes épocas que todavía podemos contemplar así como por otros elementos sin incidencia en el paisaje pero de gran interés como son los restos arqueológicos y las pinturas rupestres del entorno.

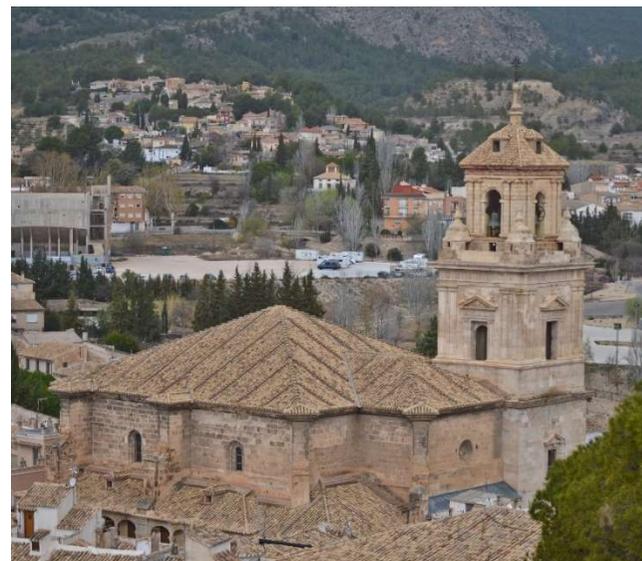
**FICHA REL\_14\_CV**  
**LOCALIZACIÓN**  
**REF.CATASTRAL**  
**UTM ETRS 89**

La iglesia del Salvador es uno de los hitos de mayor relevancia en el casco urbano de Caravaca, tan sólo superado por el propio Castillo. Su estado de conservación es muy bueno y su capacidad narrativa es de gran valor, tanto por los elementos arquitectónicos como por tratarse del primer edificio extramuros, situado junto a la Puerta de Santa Ana y que dio origen a la actual trama urbana de la ciudad.

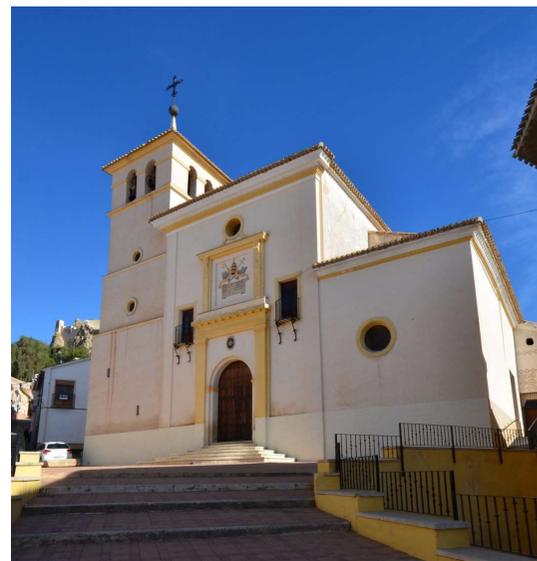
**FICHA REL\_15\_CL**  
**LOCALIZACIÓN**  
**REF.CATASTRAL**  
**UTM ETRS 89**

La iglesia incide a nivel local en el entorno de su propia plaza. Su valor histórico viene marcado por su relación con el castillo ya que se trataba de un templo intramurario y por su papel relevante en el desarrollo de la población de Calasparra.

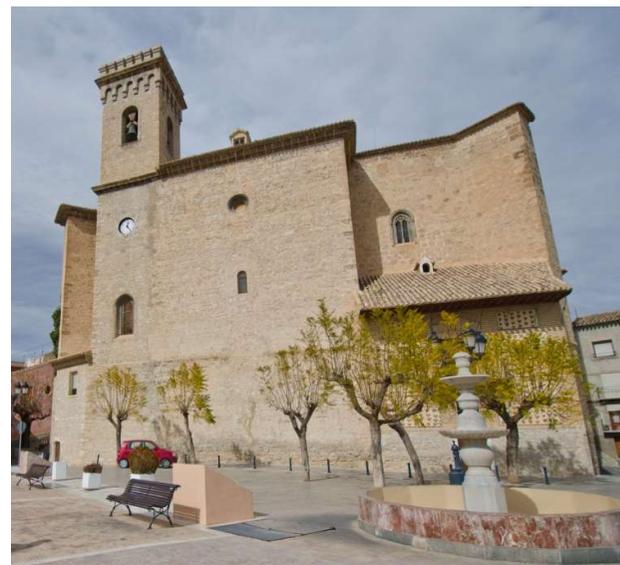
**FICHA REL\_16\_MO**  
**LOCALIZACIÓN**  
**REF.CATASTRAL**  
**UTM ETRS 89**

Por su escala y ubicación constituye junto con el castillo uno de los hitos paisajísticos de mayor relevancia tanto desde el interior de la población como en el perfil exterior de la misma.

Su capacidad narrativa es muy elevada, pudiendo contemplar todavía la intención de ampliación que un día tuvo lugar así como una tipología de iglesia (columnaria) poco común en la zona y reservada a las obras en las que se buscaba una mayor relevancia.

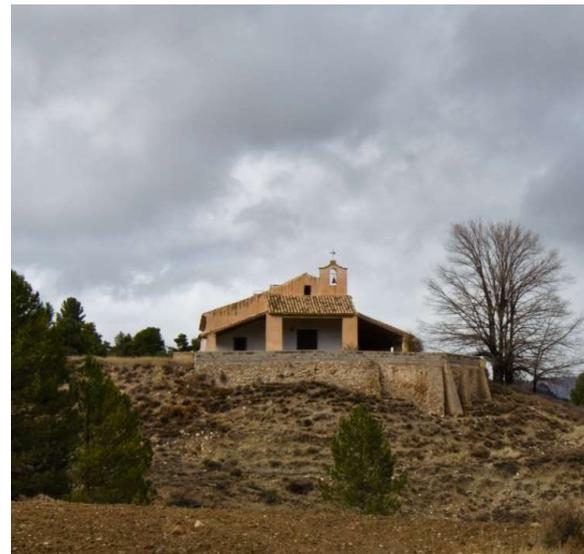
**FICHA REL\_17\_MO** ERMITA DE LA ROGATIVA  
**LOCALIZACIÓN** DS. La Rogativa (30.413)Moratalla  
**REF.CATASTRAL** 002300200WH62B0001SF  
**UTM ETRS 89** 567.841 // 4.220.248

Se trata de una modesta construcción que mantiene perfectamente su esencia de ermita de peregrinación. Su integración en un entorno paisajístico de gran belleza es armoniosa dominando un pequeño cerro en el fondo del valle.

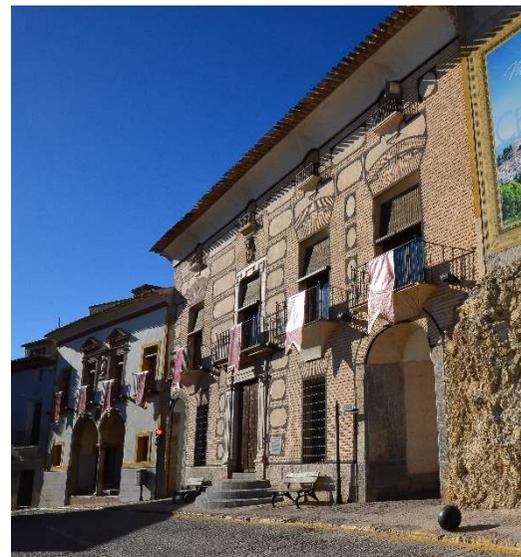
El Palacio Fajardo constituye un claro ejemplo de la arquitectura civil propia del núcleo de Cehegín, tanto por su composición como por la técnica decorativa de fachada.

Dado su buen estado de conservación, incide de forma positiva en el paisaje del casco antiguo y especialmente en el de la Plaza del Castillo, reforzando la idea de conjunto de paisaje histórico. Destacamos los dos pasajes a derecha e izquierda que invitan a recorrer y que nos conducen al entorno de la Puerta de Caravaca.

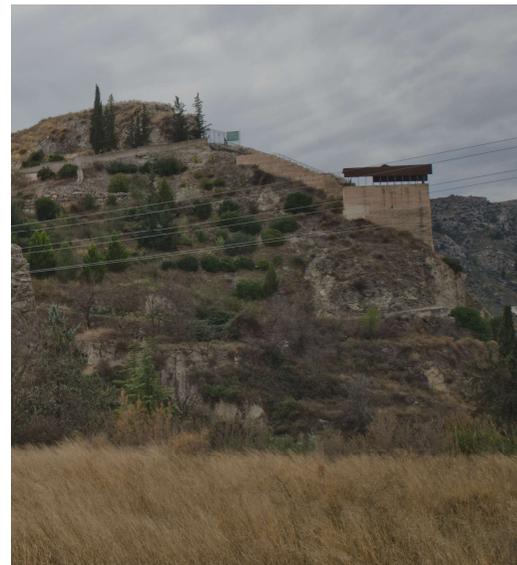
**FICHA ACI\_02\_CH** Ladrón de aguas o Torre del Pozo  
**LOCALIZACIÓN** C/Del Pozo (30.430)Cehegín  
**REF.CATASTRAL** 30017A035000370001ZX  
**UTM ETRS 89** 605.109 // 4.217.591

Además de su importancia por la funcionalidad que cumplía (dotar de agua al castillo), la importancia histórica del Ladrón de Aguas viene dada por formar parte de la propia muralla y ser uno de los elementos que todavía hoy nos permiten imaginar la envergadura de la fortaleza.

El Ladrón de Aguas fue una pieza clave en la vida del Castillo, hoy día se encuentra acondicionado pero con limitación de acceso, sin señalizar y con un recorrido deficiente desde la Plaza del Castillo; en base a lo anterior se propone:

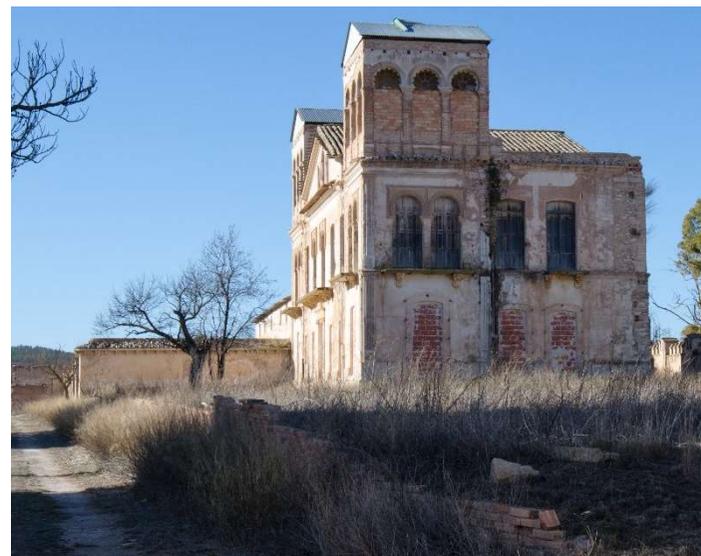
**FICHA ACI\_03\_BU** Palacete Fuente Higuera o Villa Carreño  
**LOCALIZACIÓN** Fuente Higuera (30.180) Bullas  
**REF.CATASTRAL** 30012A027000010000MW  
**UTM ETRS 89** 616.345 // 4.213.970

A pesar de no haber tenido acceso al interior del inmueble, se constata en distintas publicaciones la riqueza arquitectónica y decorativa tanto del exterior como del interior del edificio.

El lamentable estado en el que se encuentra (sin haber llegado aparentemente a un punto de no retorno) limita enormemente su gran potencial como narrador de historia en un elemento claramente singular y poco frecuente en el entorno próximo y en la Región de Murcia.

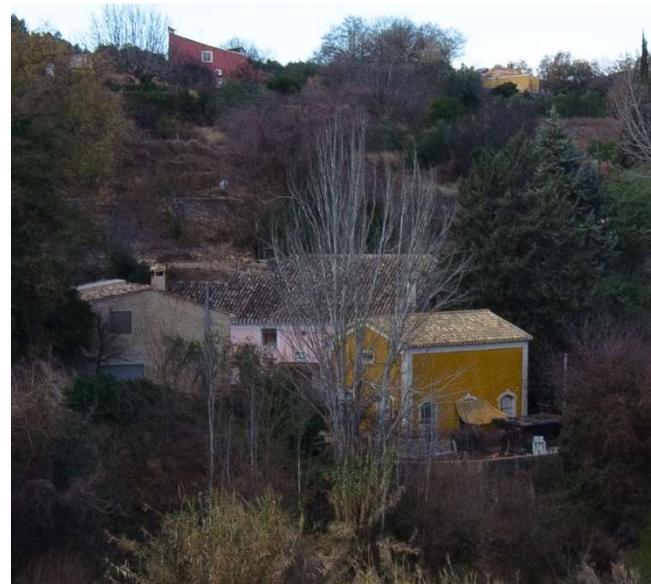
**FICHA ACI\_04\_BU** Molino de Arriba  
**LOCALIZACIÓN** Molino de Arriba 49 (30.180) Bullas  
**REF.CATASTRAL** 000202000XH10H0001XE // 000201900XH10H0001JE // 30012A011000860000MA  
**UTM ETRS 89** 616.543 // 4.209.510

Claro ejemplo de un conjunto en el que narrar la historia sería realmente fácil ya que existe la acequia, el molino y las edificaciones auxiliares, que se ubica en un entorno de gran belleza como el del Salto del Usero, pero en el que la rehabilitación se ha enfocado exclusivamente al mantenimiento de los edificios, no pudiendo distinguir actualmente su importante función en el pasado.

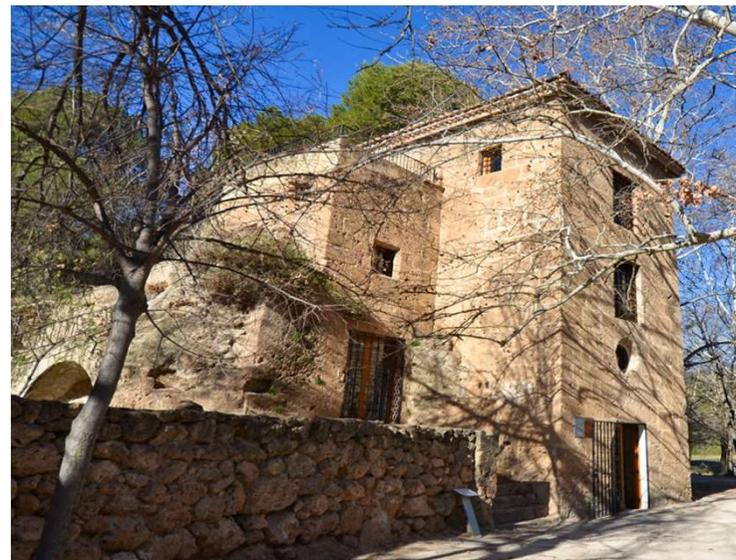
**FICHA ACI\_05\_CV** TORRE TEMPLARIOS FUENTES DEL MARQUÉS  
**LOCALIZACIÓN** Fuentes del Marqués (30.400)Caravaca de la Cruz  
**REF.CATASTRAL** 30015°079000800000SJ  
**UTM ETRS 89** 598.289 // 4.217.762

Si bien se debería eliminar la referencia a los templarios ya que no parece documentada ni el edificio presenta características de arquitectura defensiva, la torre de las Fuentes del Marqués es un claro ejemplo de restauración y puesta en valor en un entorno con una calidad paisajística muy alta. Merecería especial atención la recuperación de la zona de los restos de la ermita por su carácter histórico y por facilitar la comprensión del carácter y funcionalidad de la construcción.

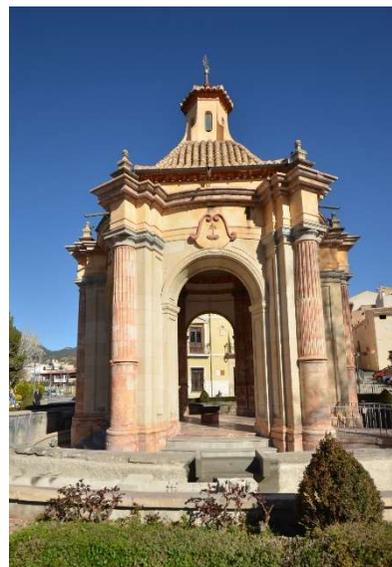
**FICHA ACI\_06\_CV**      TEMPLETE / CAPILLA DEL BAÑADERO  
**LOCALIZACIÓN**      Plaza del Templete, (30.400)Caravaca de la Cruz  
**REF.CATASTRAL**  
**UTM ETRS 89**            599.491 // 4.218.068

Se trata de un elemento con una enorme carga histórica y una gran narrativa potencial (cruce de caminos con cruz de humilladero, origen de acequias radiales, bañadero de la Santa Cruz), que sin embargo poco transmite más allá de un monumento cuya funcionalidad escapa a la imaginación de los visitantes que lo perciben por primera vez.

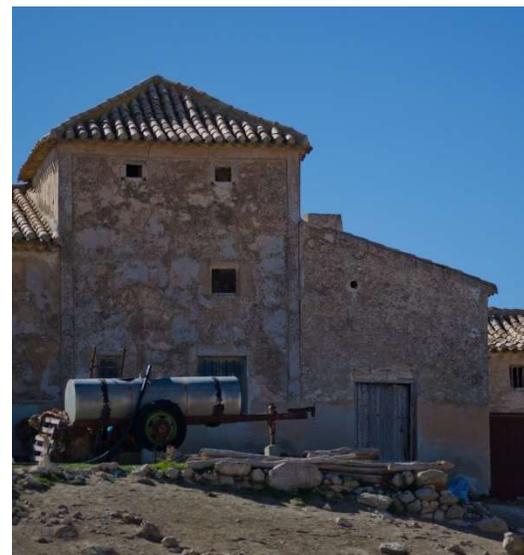
**FICHA ACI\_07\_CV** TORRE DE GIRÓN  
**LOCALIZACIÓN** Torre de Girón(30.400)Caravaca de la Cruz  
**REF.CATASTRAL** 30015A105000590000ZA  
**UTM ETRS 89** 578.549 // 4.198.762

La Torre de Girón, por su morfología realmente no se percibe en el entorno como una torre sino como un conjunto de edificaciones rurales. Su uso actual así como las edificaciones colindantes destinadas al ganado afectan a su capacidad narrativa y ponen en riesgo su valor histórico.

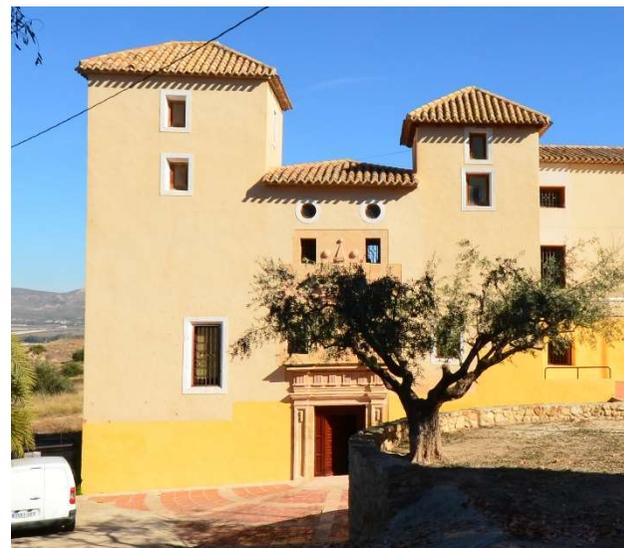
**FICHA ACI\_08\_CL** Molinico  
**LOCALIZACIÓN** C/Merry del Val 19 (30.420) Calasparra  
**REF.CATASTRAL** 4027113XH1342E0001XH  
**UTM ETRS 89** 613.932 // 4.232.518

Tras la restauración y rehabilitación como archivo de la zona oeste, encontramos un edificio bien conservado (no es así en la fachada este), no obstante toda referencia al molino y su importancia histórica no se percibe salvo por la alegoría a la acequia que discurre por fachada y que, sin una formación previa, raramente identificamos.

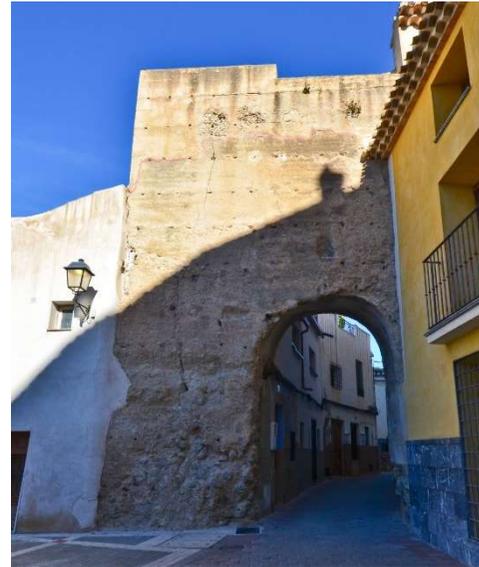
**FICHA ADE\_01\_CH**  
**LOCALIZACIÓN**  
**REF.CATASTRAL**  
**UTM ETRS 89**

Se trata de un conjunto en el que, a pesar de la escasez de muestras, su conservación si nos permite imaginar el castillo que un día fue.  
 Se trata de informaciones puntuales que vamos recibiendo pero que fácilmente podrían ser entrelazadas. (Puerta de Caravaca, Puerta de Canara, restos de muralla y Ladrón de Aguas).  
 Se trata de un entorno con un nivel en general bueno de conservación de las edificaciones, en el que la mayor afección paisajística viene dada por la presencia de un aparcamiento de vehículos en la Plaza del Castillo.

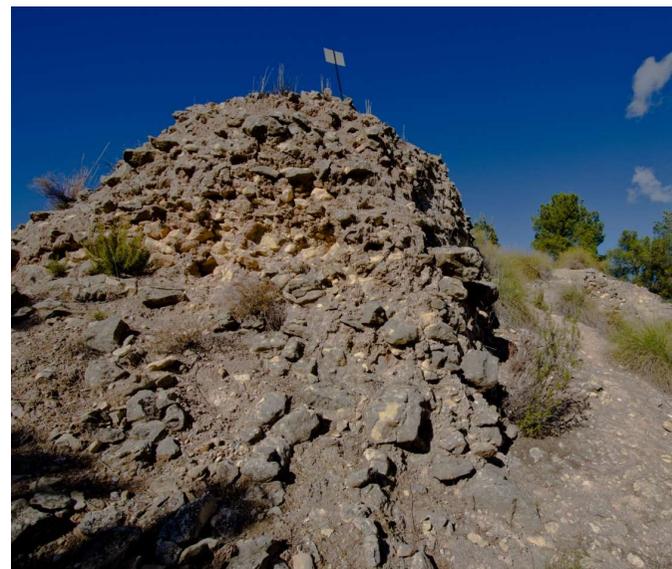
**FICHA ADE\_02\_CH**  
**LOCALIZACIÓN**  
**REF.CATASTRAL**  
**UTM ETRS 89**

La escasa entidad de los restos hacen difícil la imaginabilidad de la fortaleza en la que tan sólo podemos constatar su idónea ubicación como parte de un sistema defensivo en el los elementos se enlazaban visualmente entre ellos, así como su control sobre el territorio próximo y su difícil acceso para facilitar su defensa.

Su puesta en valor es nula y no se encuentra señalizado.

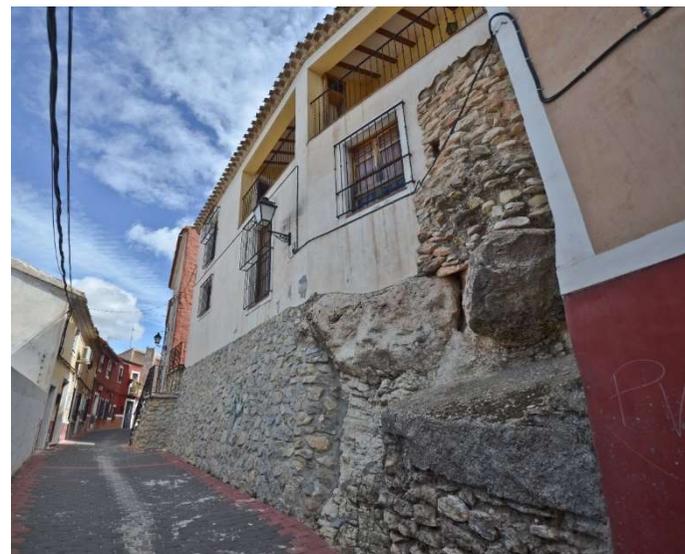
**FICHA ADE\_03\_BU** Castillo de Bullas  
**LOCALIZACIÓN** C/Peseta s/n (30.180) Bullas  
**REF.CATASTRAL**  
**UTM ETRS 89** 616.499 // 4.212.223

El castillo de Bullas es un claro ejemplo de un punto de no retorno sobrepasado en el que no sólo la restauración resulta inviable sino que incluso se limita la posibilidad de identificación. La imaginabilidad tan sólo resulta viable con un alto grado de predisposición a través del recorrido por el trazado medieval de la calle Peseta y otras colindantes.

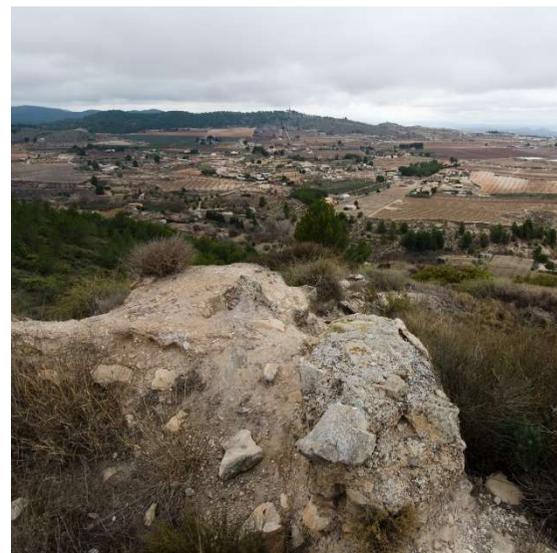
**FICHA ADE\_04\_BU** Fortaleza El Castellar  
**LOCALIZACIÓN** El Castellar (30.180) Bullas  
**REF.CATASTRAL** 30012A011003020000MS  
**UTM ETRS 89** 616.872 // 4.209.285

Al igual que en el caso del Castillo de Alquipir, en el Castellar la escasa entidad de los restos hacen difícil la imaginabilidad de una fortaleza en la que tan sólo podemos constatar su idónea ubicación como parte de un sistema defensivo en el los elementos se enlazaban visualmente entre ellos, así como su control sobre el territorio próximo y su difícil acceso para facilitar su defensa.

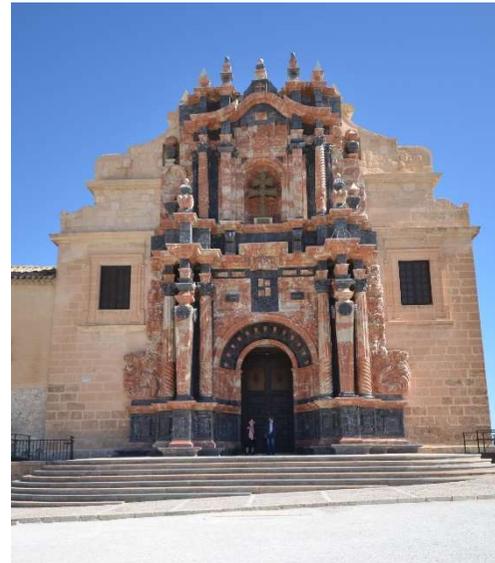
Además de su gran valor religioso, el Santuario goza de una enorme capacidad narrativa tanto de la fortaleza como del templo y sus edificaciones anexas y del propio desarrollo de la ciudad de Caravaca. A pesar de su belleza y monumentalidad el espacio interior de la muralla decepciona al visitante por su desnudez y ausencia de tratamiento y humanización del espacio.

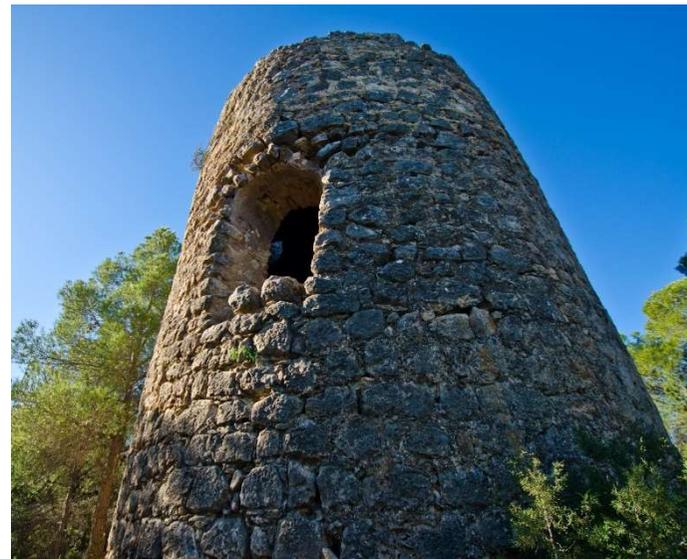
A pesar de haber perdido parte de su altura, el buen estado de conservación y las visuales que desde la torre tenemos del Castillo de Caravaca permiten fácilmente comprender su función de torre vigía.

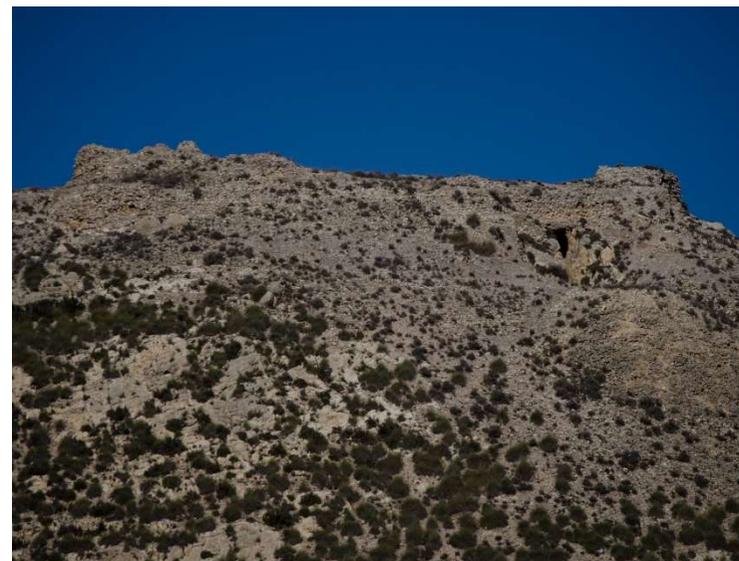
Al igual que otras fortalezas de la línea defensiva con el Reino de Granada (Alquipir y Castellar), la escasa entidad de los restos hacen difícil la imaginabilidad de una fortaleza en la que tan sólo podemos constatar su idónea ubicación como parte de un sistema defensivo en el los elementos se enlazaban visualmente entre ellos, así como su control sobre el territorio próximo y su difícil acceso para facilitar su defensa. Su puesta en valor es nula y no se encuentra señalizado.

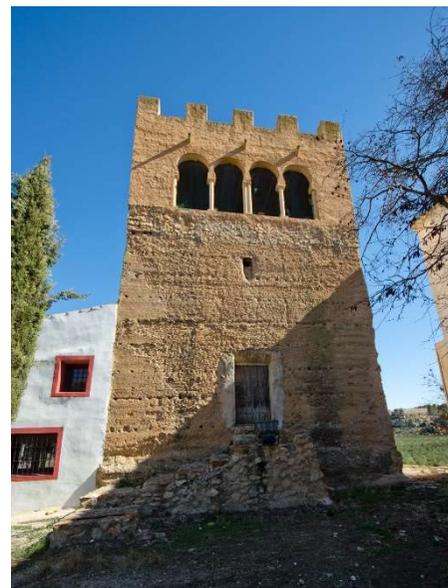
Se trata de un claro ejemplo de falta de respecto al valor histórico de un elemento, tanto por las edificaciones adosadas a la misma, como por las del entorno y su estado de total abandono como por la intervención realizada en la zona superior que aleja su imagen de la original de torre vigía.

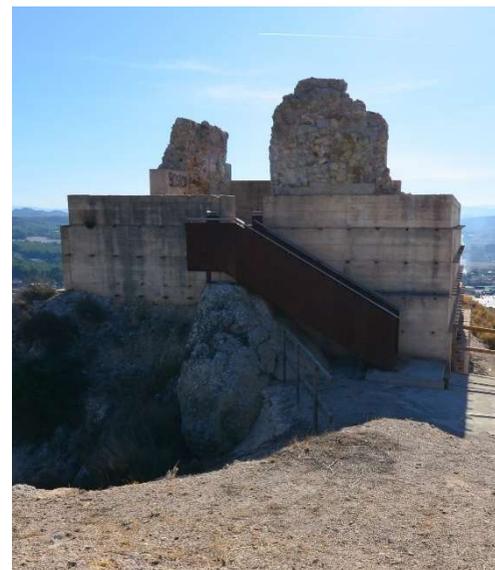
Restauración con metodología discutible por afectar negativamente en algunos aspectos (en materia de texturas y acabados) pero que permite crear una idea de lo que formalmente pudo ser en su día.

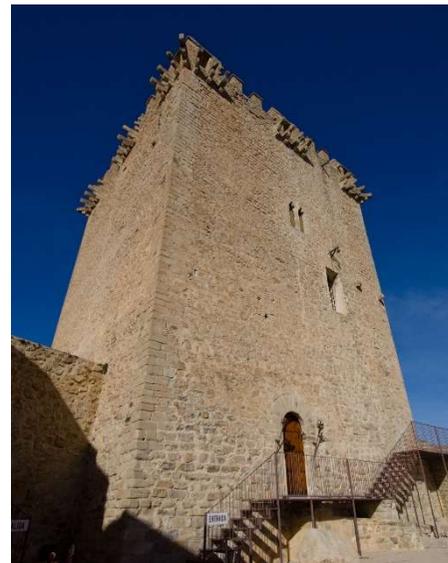
A pesar de las patologías existentes, el castillo de Moratalla es un ejemplo de conservación y puesta en valor, no requiriendo en su visita ningún esfuerzo imaginativo para comprender su estructura y la forma de vida en su interior. Se trata (junto con la Iglesia de la Asunción) del hito paisajístico de referencia en el núcleo urbano de Moratalla y en su imagen exterior.

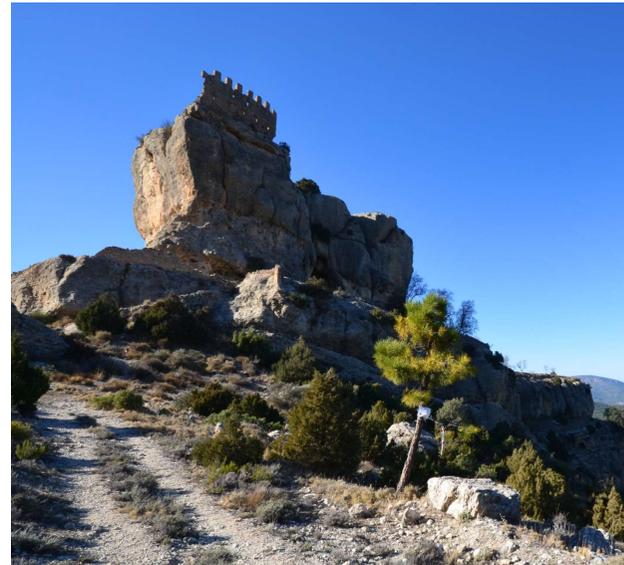
A pesar de su mal estado de conservación, el hecho de que la fortaleza aprovechara la propia roca como parte integrante de la torre permite una imaginabilidad fácil del castillo en una ubicación de gran belleza y dominando un amplio territorio tanto de las poblaciones vecinas como del desfiladero por el que se accede.

Su puesta en valor es nula y carece de señalización.

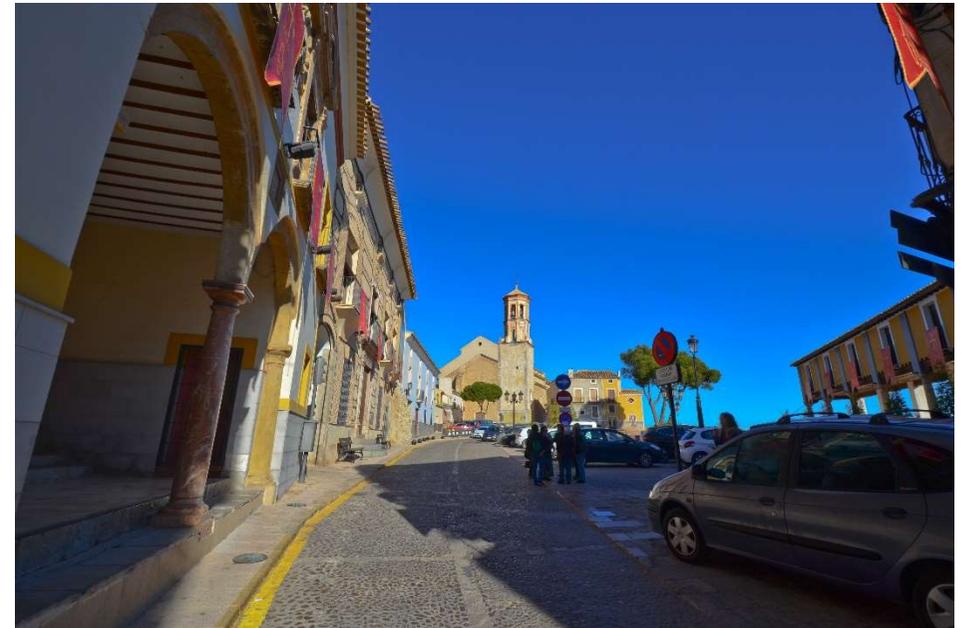
La plaza del Castillo constituye el núcleo principal a partir del cual se desarrolló la población de Cehegín; en la actualidad su uso como aparcamiento al aire libre junto con la total ausencia de referencias al castillo que en su día ocupó la plaza limitan enormemente su capacidad narrativa así como el disfrute por parte de los vecinos y visitantes de un espacio público con un gran potencial tanto por su historia como su ubicación que lo convierte en un excelente mirador del propio pueblo y de elementos patrimoniales en primer plano.

Fig.25. Vista actual de la plaza actualmente usada como aparcamiento.

- Eliminación del tráfico rodado que permita la contemplación del entorno y la humanización del espacio público.
- Creación de espacios de sombra para fomentar el disfrute y bienestar social y recuperar su uso como centro cívico.
- Representación del Castillo en el pavimento de la plaza que permita la imaginabilidad de un pasado ahora mismo borrado de la memoria.
- Creación de zona para exposiciones al aire libre con contenido histórico sobre el casco urbano de Cehegín y/o actividades culturales, de modo que se fomente la interacción y el contacto social en un entorno de gran valor histórico.
- Señalización de visuales hacia el resto de fortalezas de la línea defensiva con el Reino de Granada que ponga de manifiesto su participación sistémica.

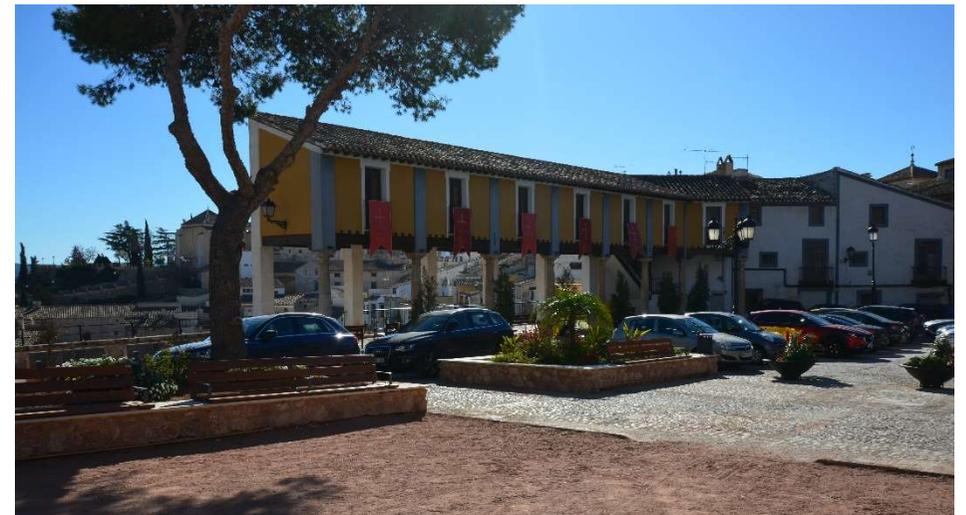
Fig.26. Vista actual del aparcamiento y pabellón de exposiciones.

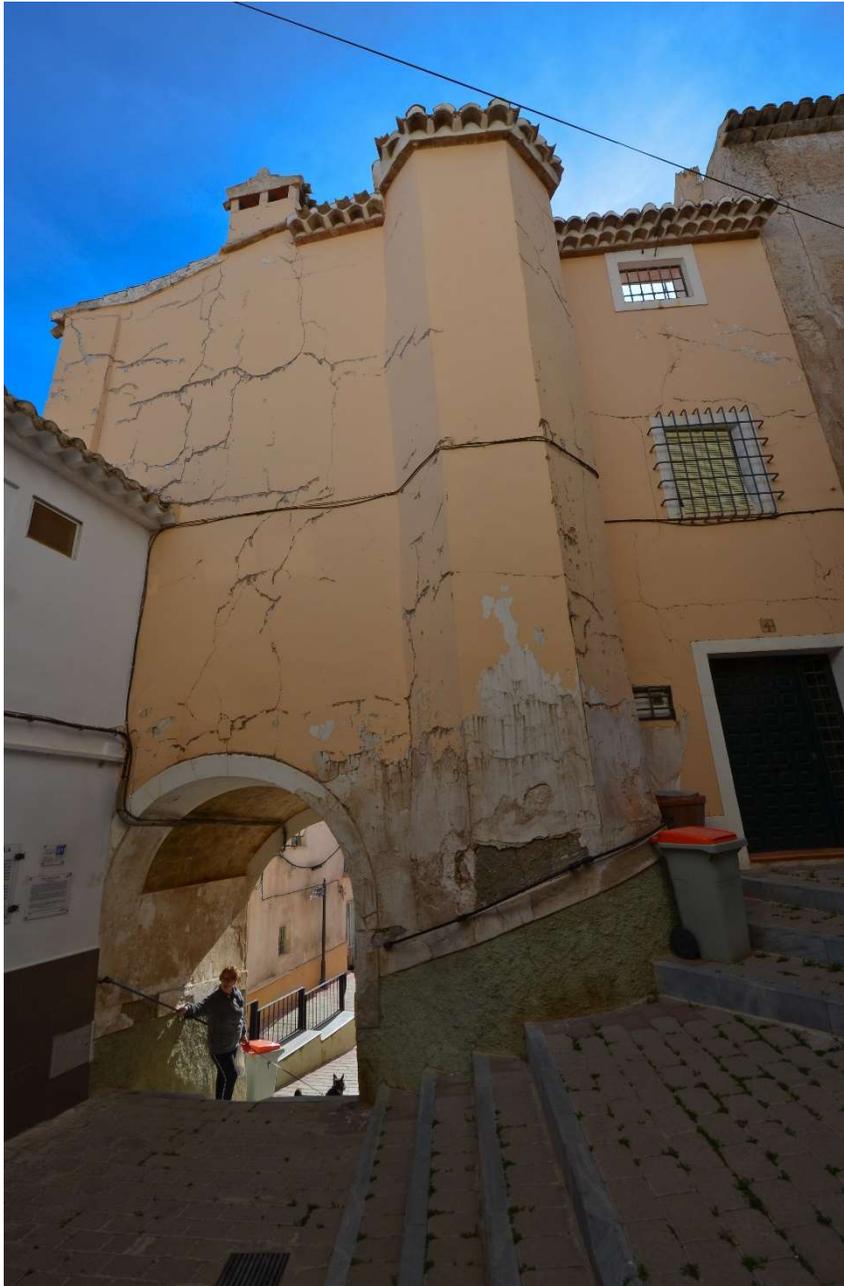
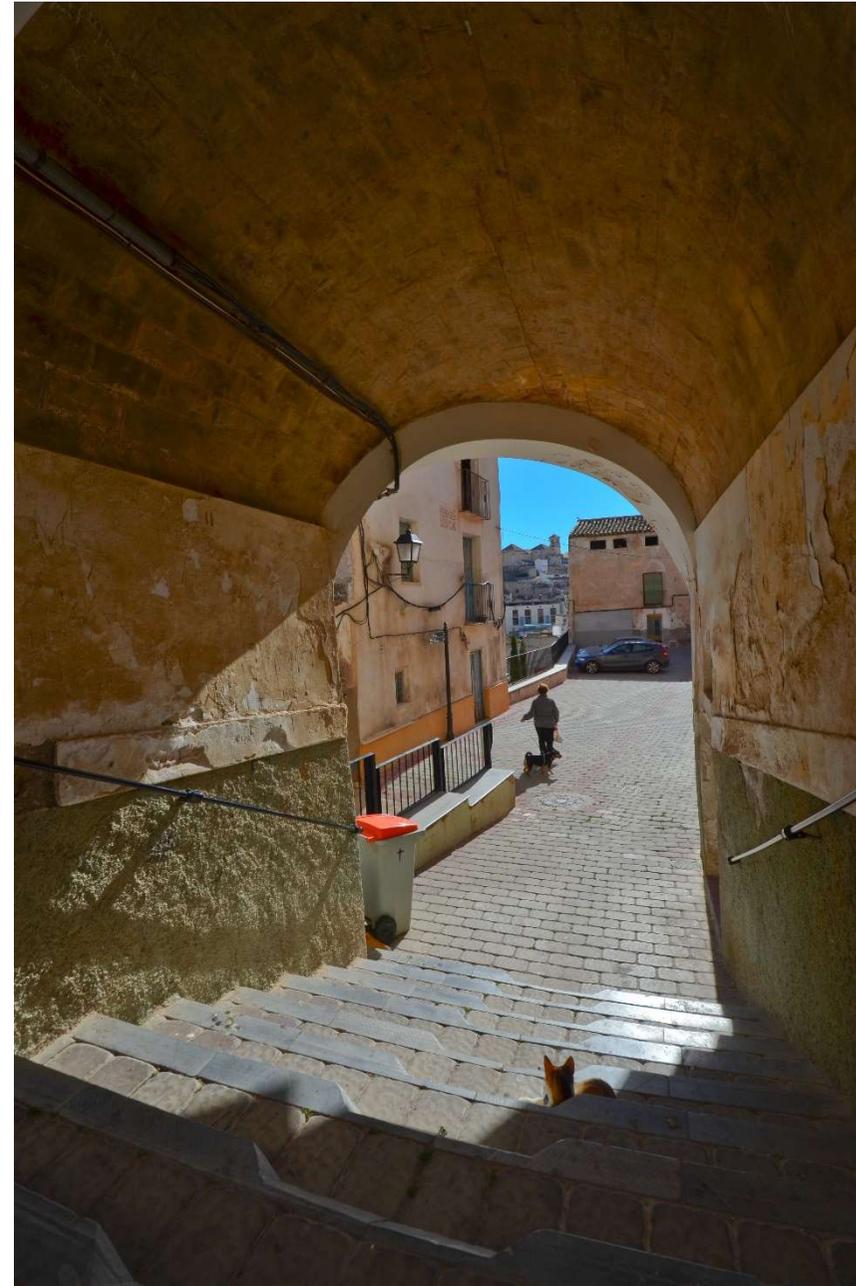
Fig.30-31.Puerta de Canara desde calle del Arco (Cehegín)

- Rehabilitación del edificio por ambas partes, unificando el acabado en todos los restos árabes para lograr una sensación de continuidad.
- Eliminación del tráfico rodado, permitiendo el acceso a los vecinos con un control de tiempo, pero anulando la posibilidad de aparcamiento.
- Creación de espacios con sombra vegetal y mobiliario urbano.
- Adecuación del espacio para actividades sociales, retomando su antigua función de centro cívico, bien de forma puntual o en coordinación con la Plaza del Castillo.
- Cambio de la cartelería actual, manteniendo el contenido, por otra de un material adecuado al entorno, piedra (mármol).
- Potenciar el cambio de uso de las viviendas en planta bajara a uso hostelero, creando actividad pública y lugar de encuentro.

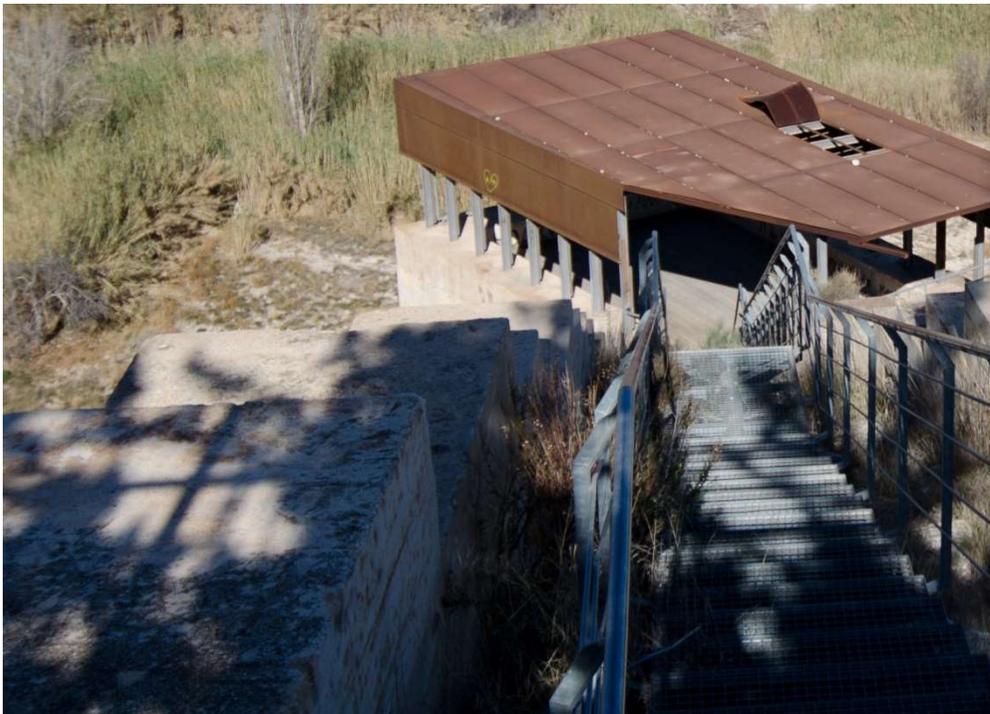
Fig.38. Escalera de acceso y cubierta instalada (Cehegín)

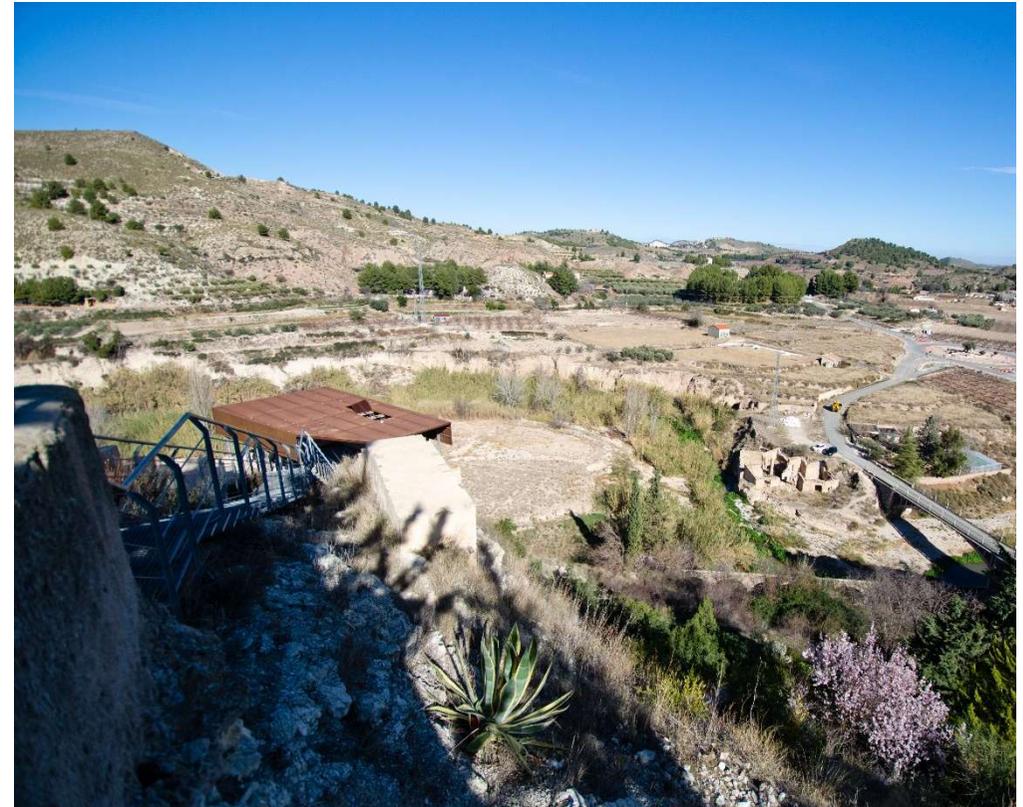
Fig.39. Zona de acceso limitado (Cehegín)

- Acondicionar el acceso desde la Plaza del Castillo, indicando el recorrido y posibilitando y facilitando la entrada para su visita.
- Renovar cartelería interior e incorporar cartelería exterior.

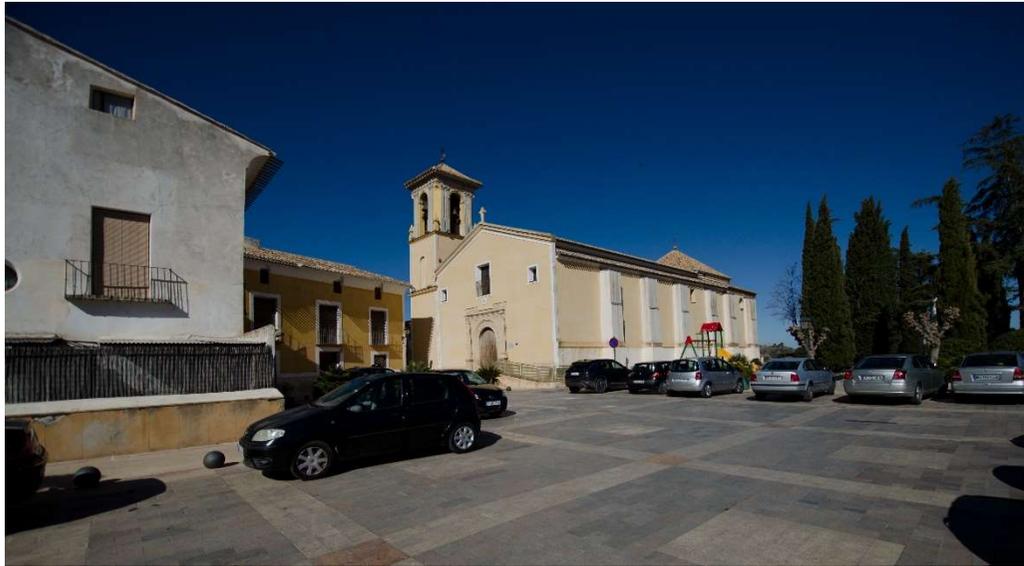
Se trata de un elemento de gran valor tanto por su historia como por su papel relevante en la vida social de la población de Cehegín. Actualmente su entorno se encuentra en buen estado pero infrutilizado y afectado paisajísticamente por la presencia de un aparcamiento en superficie junto a la portada de la iglesia.

Fig.42. Entorno actualmente utilizado como aparcamiento.

- Limitar el acceso de los coches.
- Creación de espacio verde en la zona dura.
- Mobiliario urbano para entretenimiento senior.
- Adecuar la fachada norte para recuperar la tradición del cinematógrafo con la implantación de un cine de verano y un quiosco permanente.

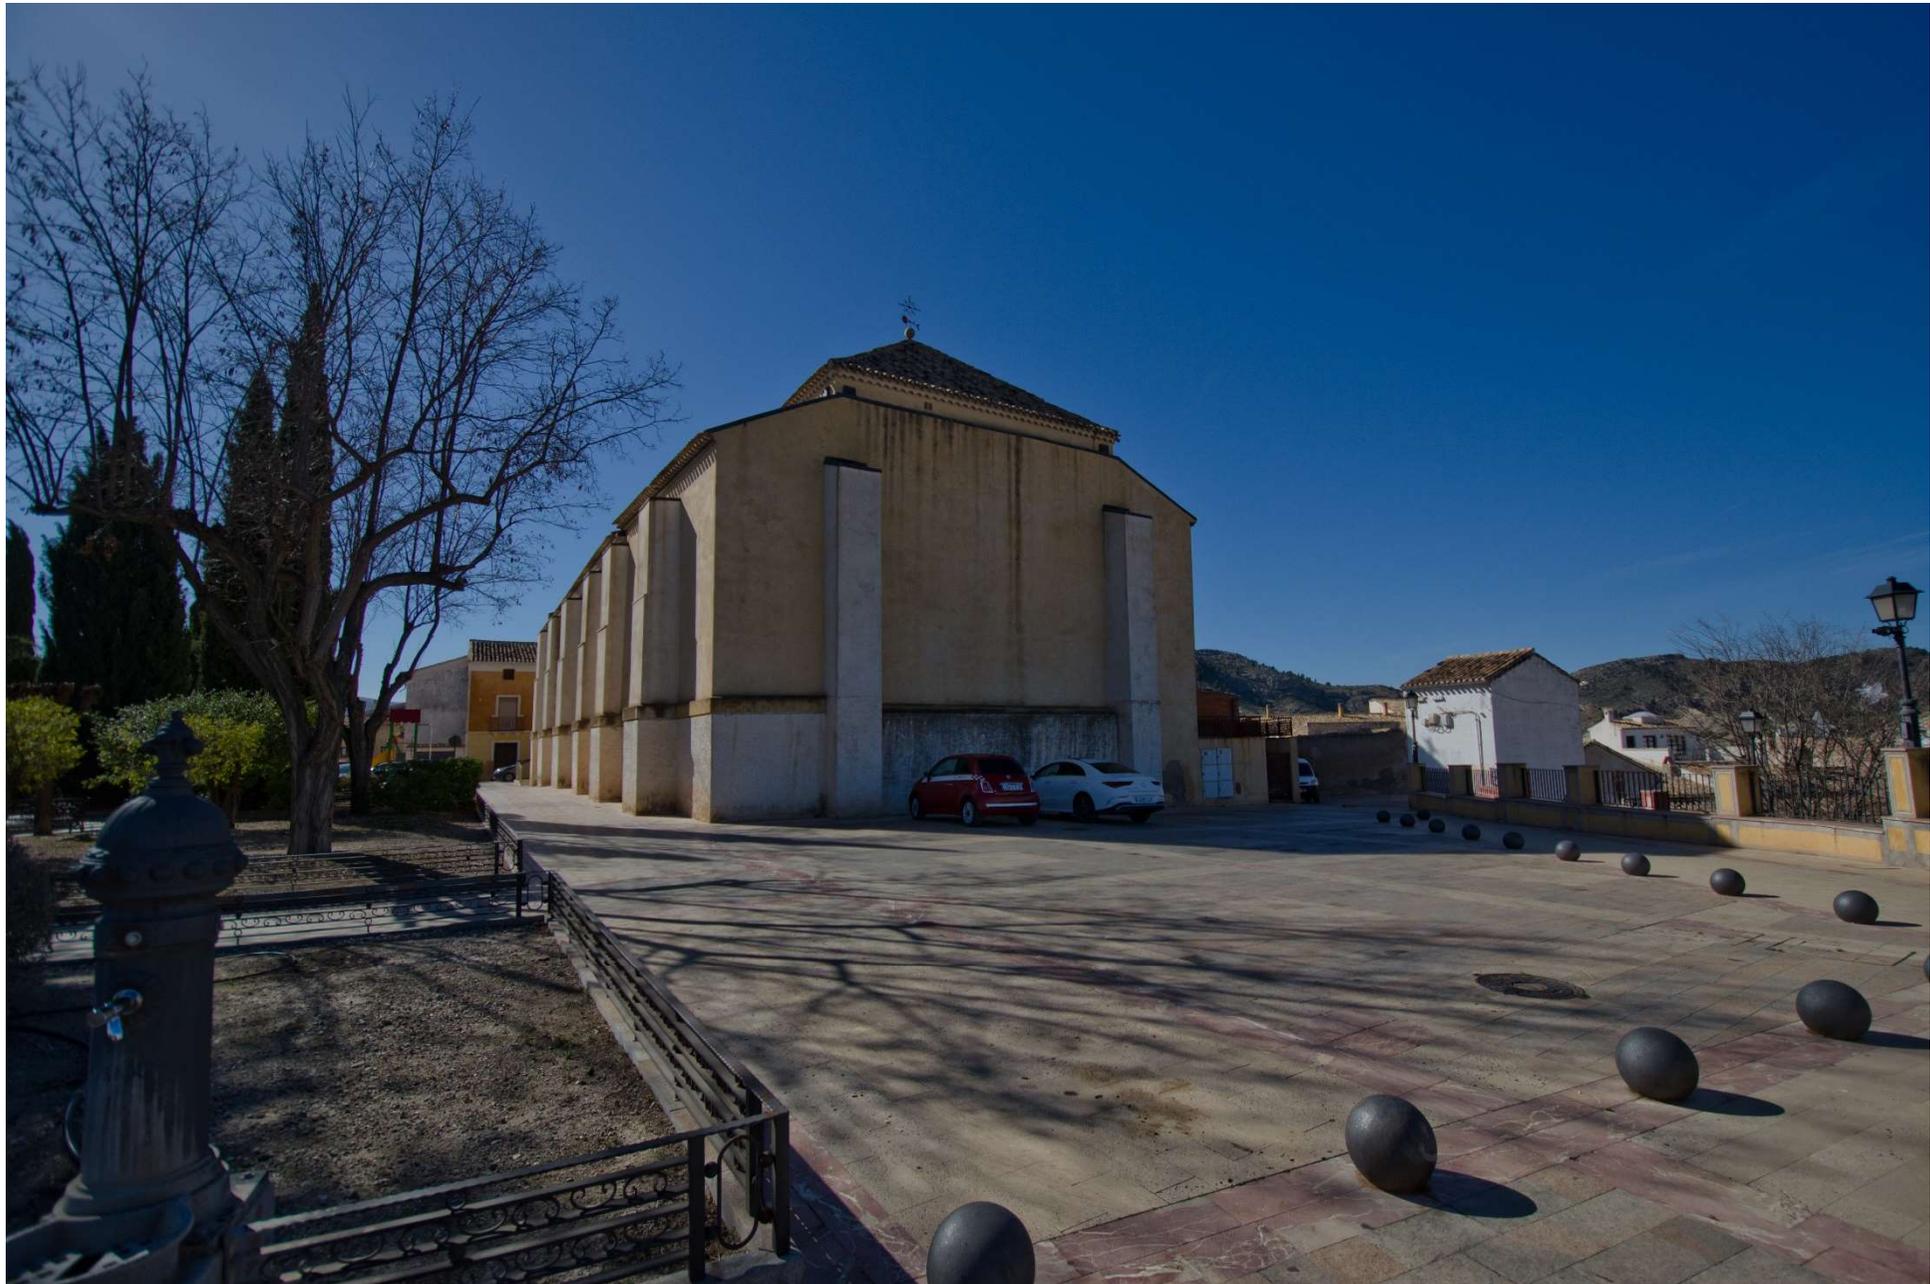
Fig.45. Espacio anteriormente utilizado como cine.

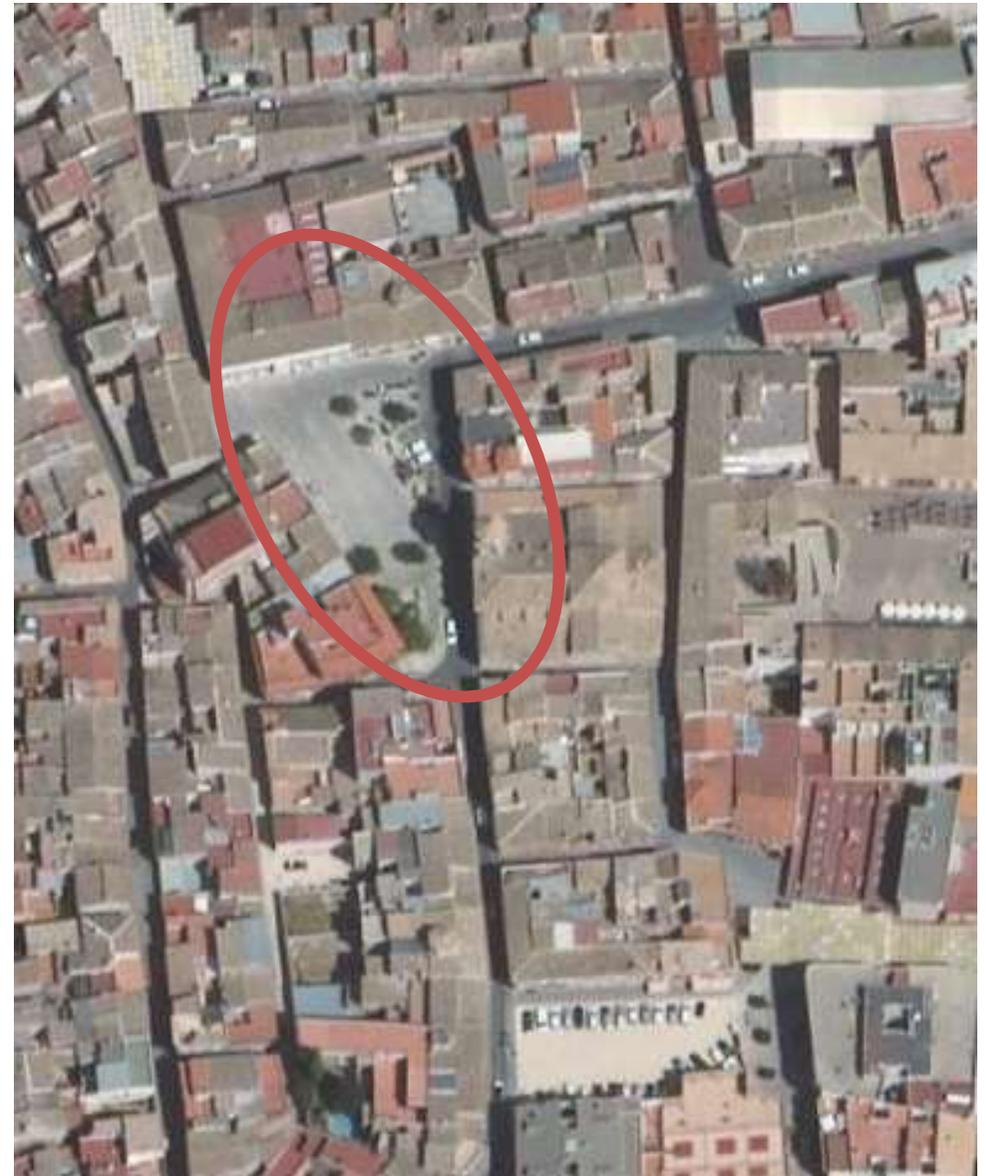
Fig.46. Entorno de Iglesia del Rosario (Bullas)

Dicho espacio se encuentra en buen estado pero cuenta con déficits que limitan la contemplación de los elementos de paisaje histórico que el templo nos ofrece.

- Eliminación de cables aéreos.
- Tratamiento de los edificios que se encuentran en mal estado en la Plaza.
- Incorporación de arbolado de hoja caduca para la creación de zonas de sombra.
- Incorporar en el templo simbología de advocación del mismo.
- Incorporar un espacio lúdico infantil y senior.
