## ESTUDIO DE PAISAJE CULTURAL DE LA COMARCA DEL NOROESTE DE LA REGIÓN DE MURCIA

### FASE 02\_DIAGNÓSTICO Y PROPUESTAS DE ACTUACIÓN

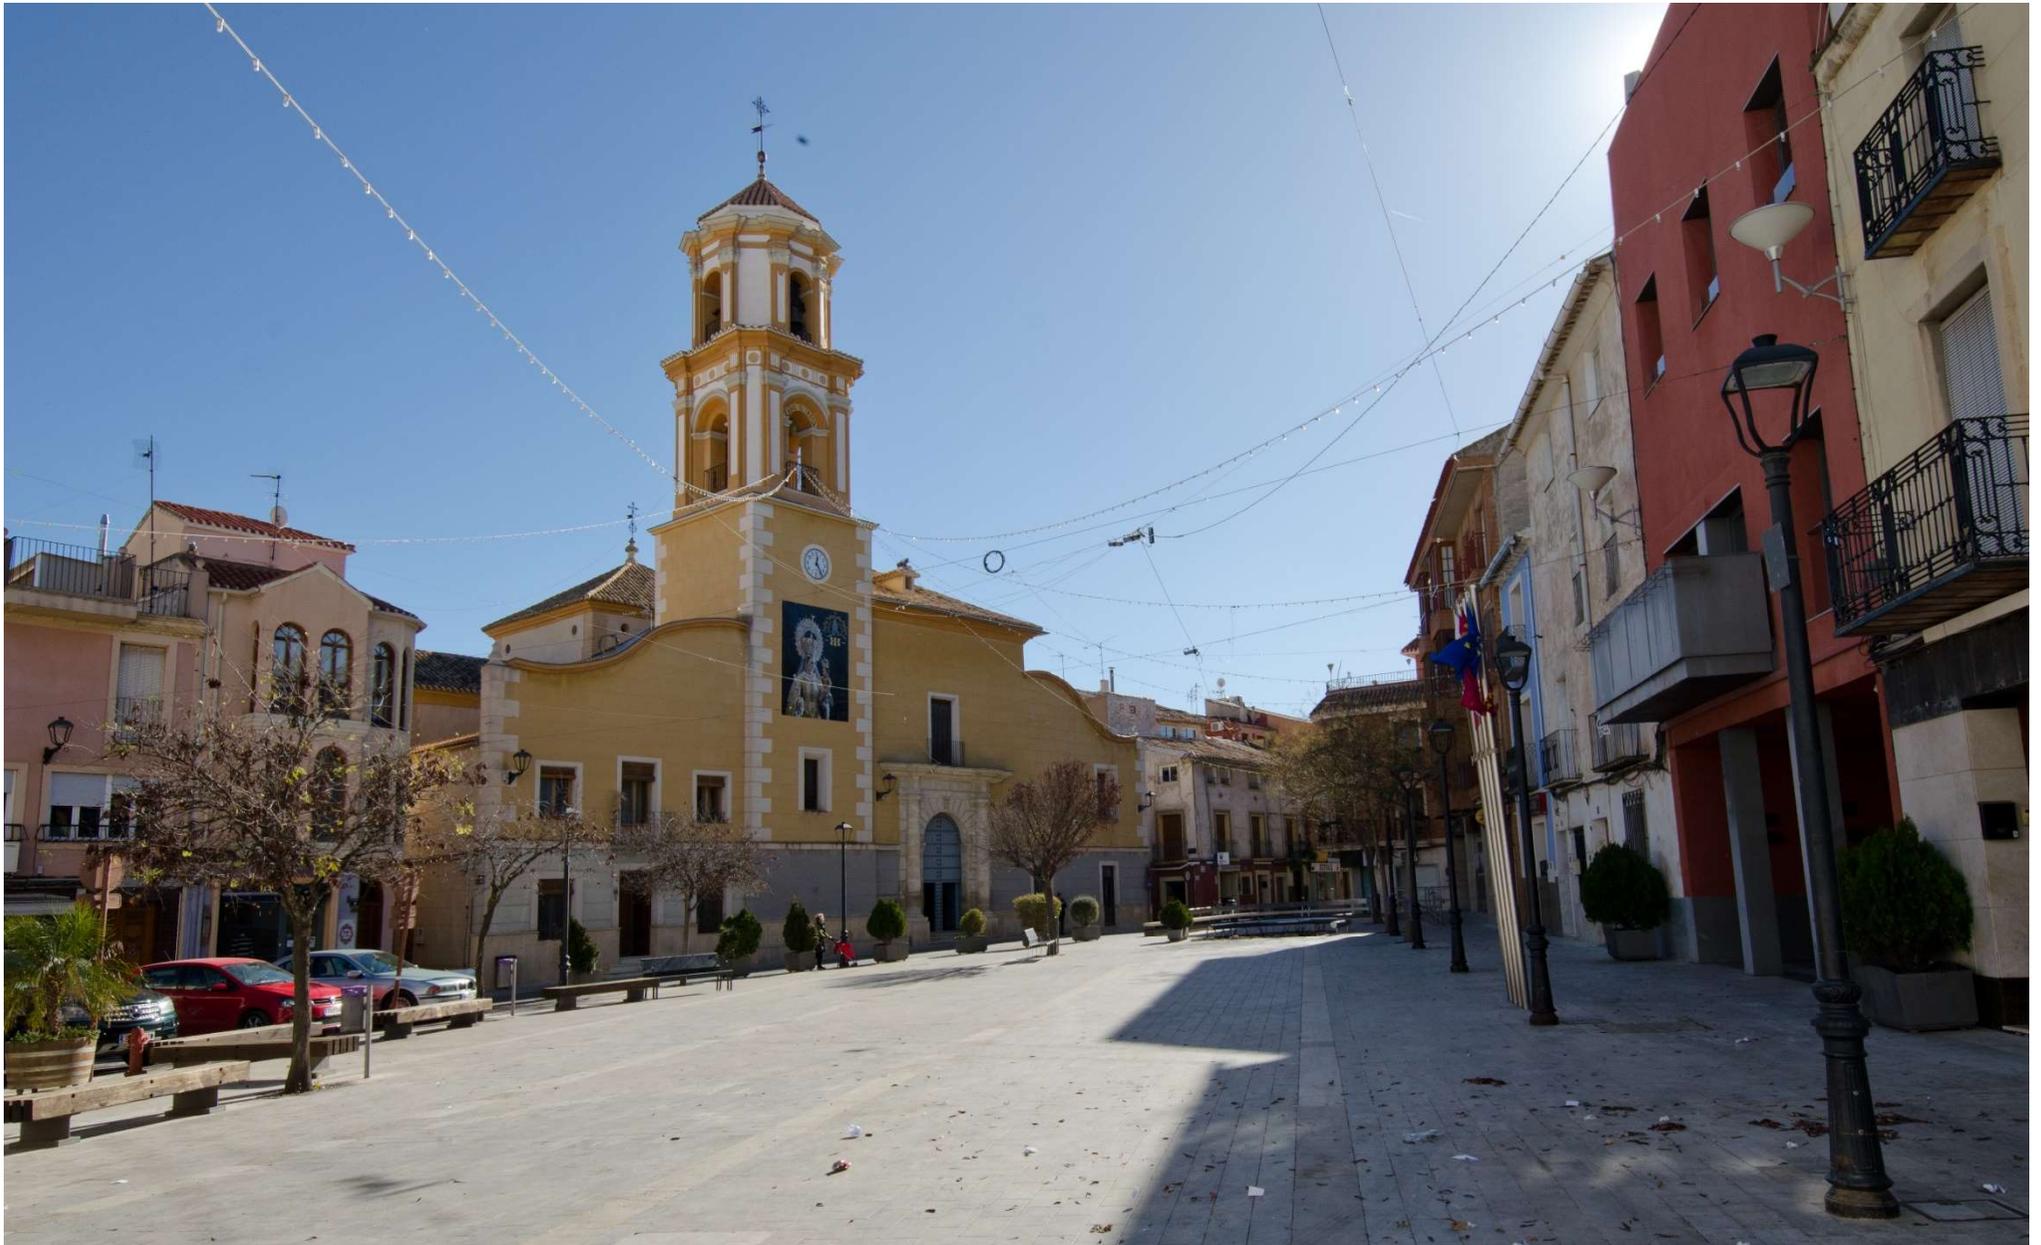
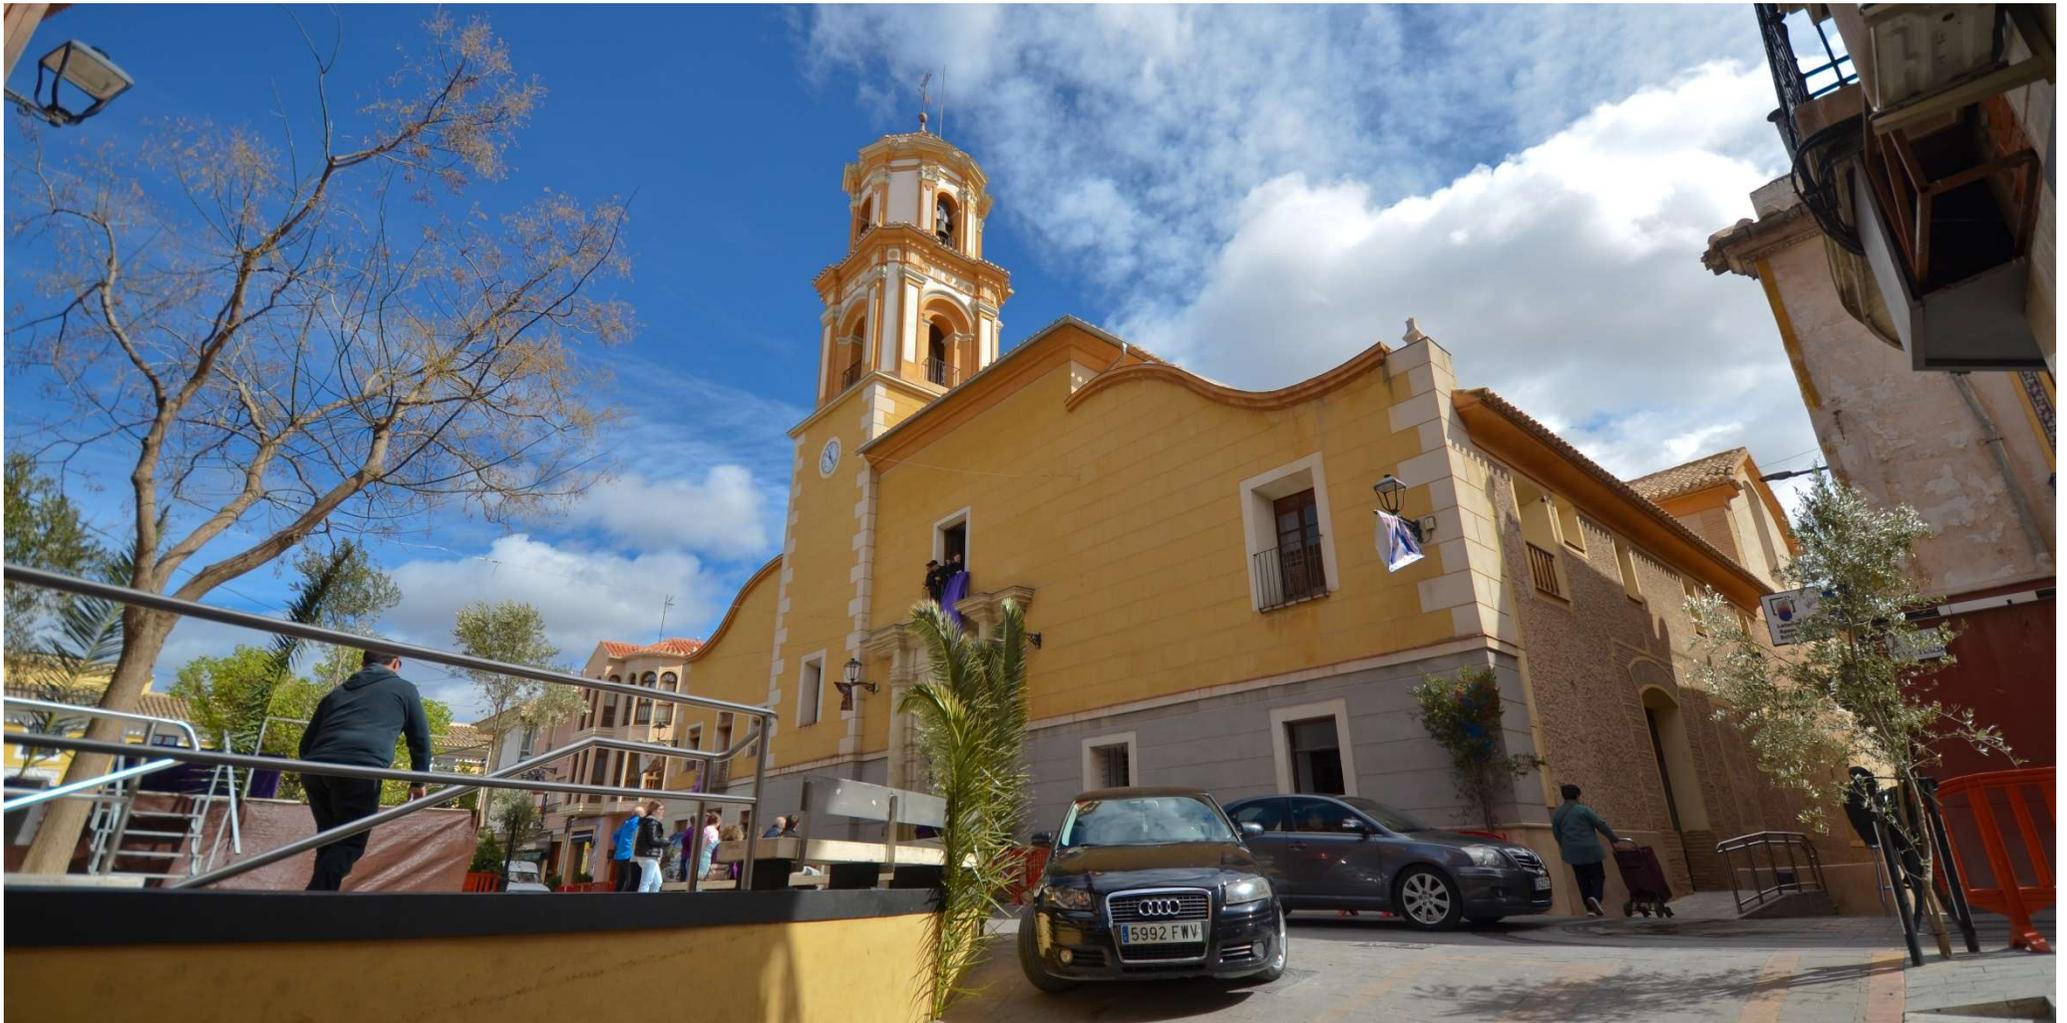
Fig.47. Espacio público frente a Iglesia del Rosario (Bullas).

Dicho espacio se encuentra en buen estado pero cuenta con déficits que limitan la contemplación de los elementos de paisaje histórico que el templo nos ofrece.

- Eliminación de cables aéreos.
- Tratamiento de los edificios que se encuentran en mal estado en la Plaza.
- Incorporación de arbolado de hoja caduca para la creación de zonas de sombra.
- Incorporar en el templo simbología de advocación del mismo.
- Incorporar un espacio lúdico infantil y senior.

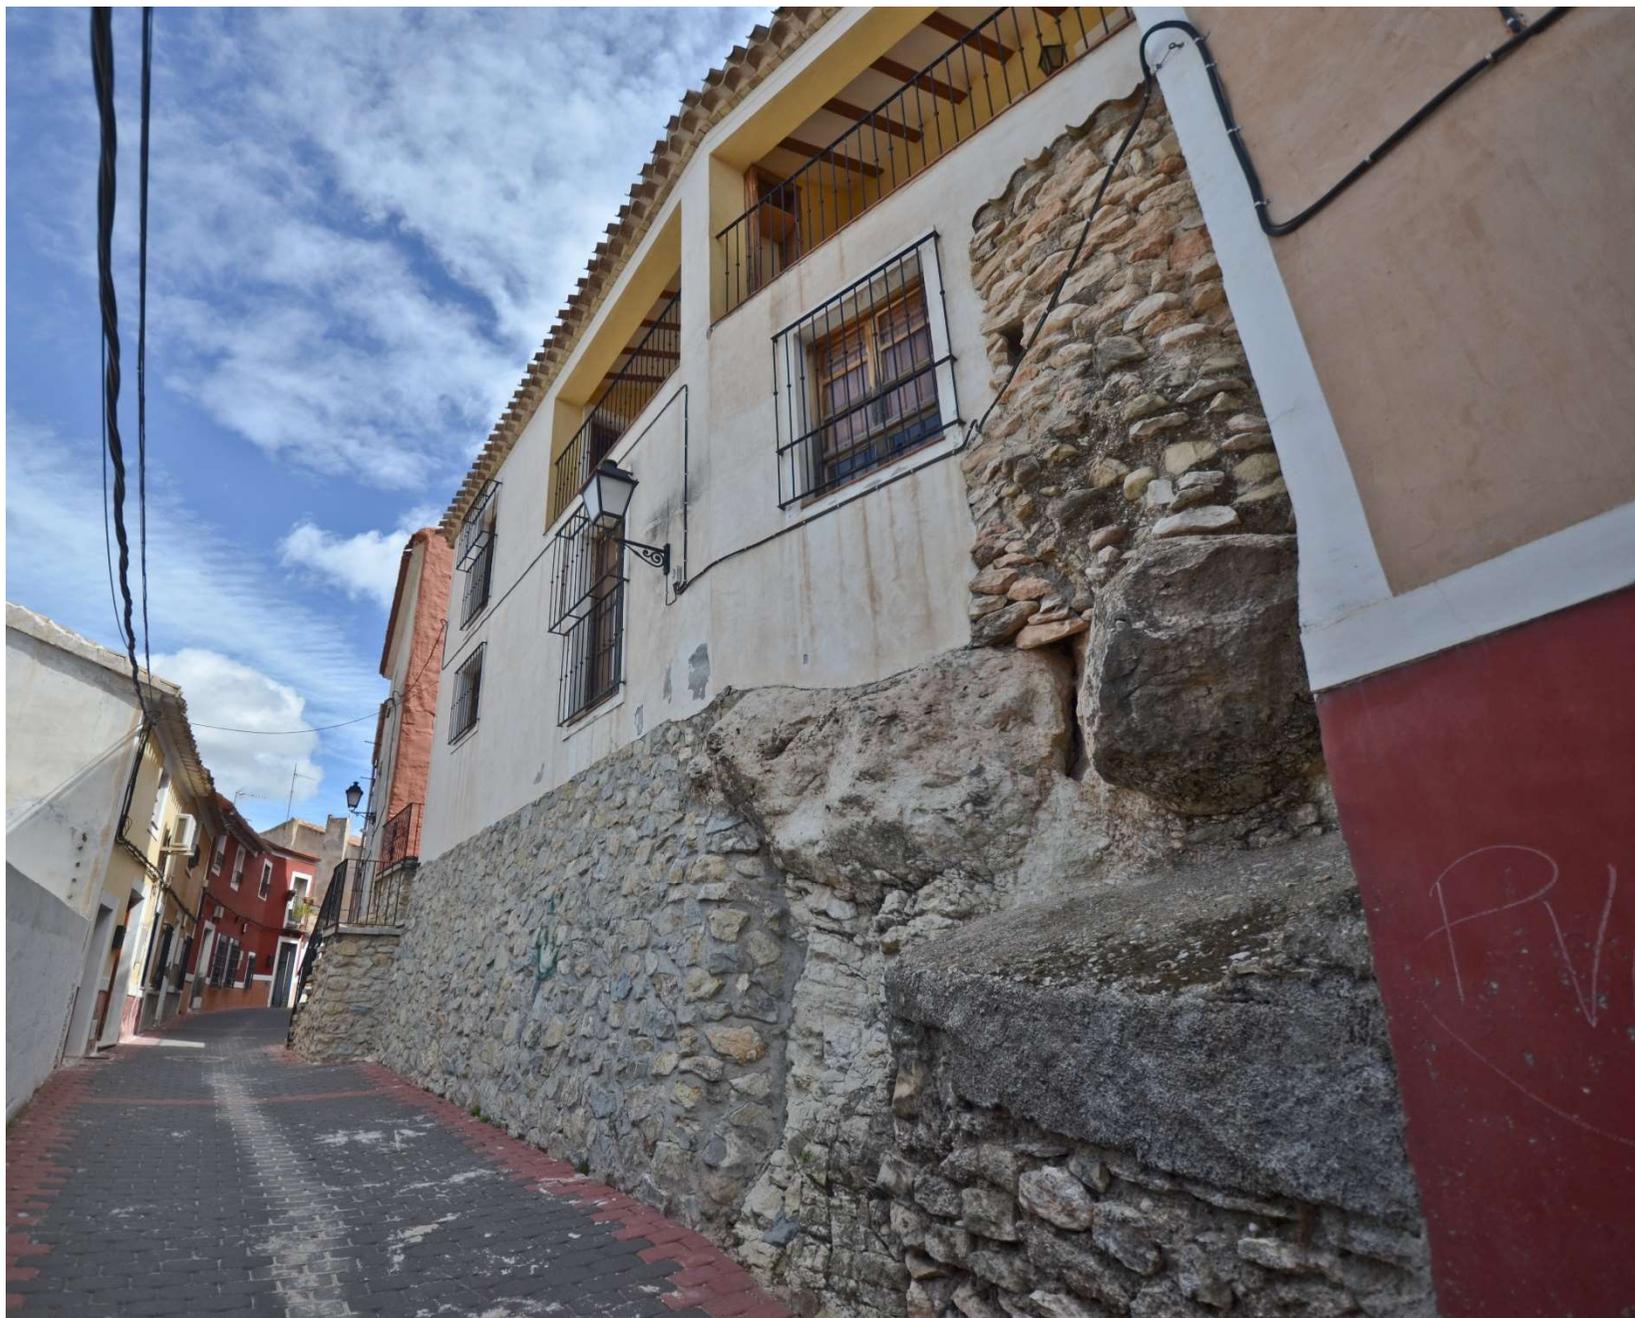
Si bien los restos del Castillo son prácticamente imperceptibles, dada su importancia histórica, merece la pena al menos que el visitante pudiera conocer su trazado y dimensiones así como su funcionalidad, por ello se plantea:

Fig.50. Restos del Castillo (Bullas)

- Definición y marcado de la muralla.
- Señalética desde la Plaza de España, pasando por la Plaza vieja y Plaza del Castillo, hasta la calle Peseta y restos del Castillo.
- Señalización de visuales hacia el resto de fortalezas de la línea defensiva con el Reino de Granada.

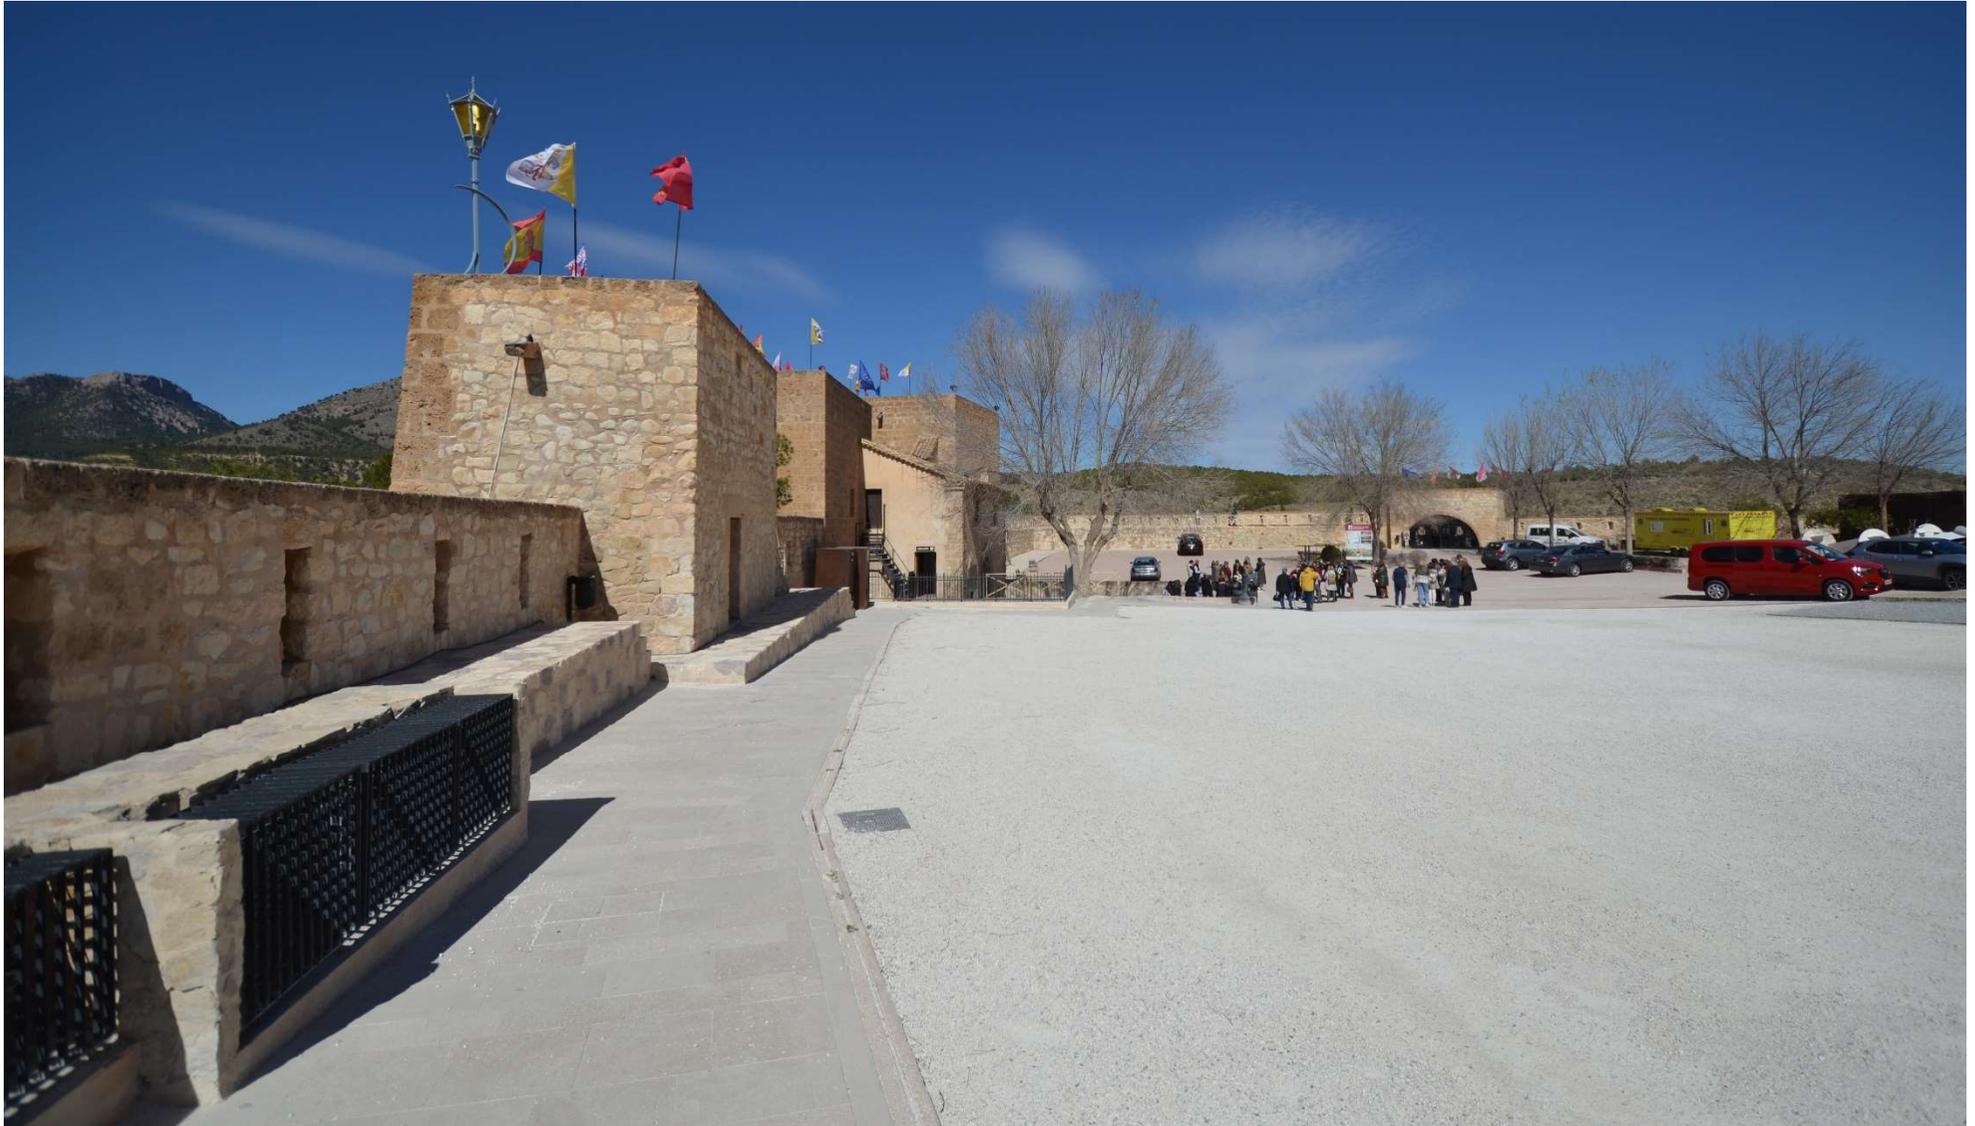
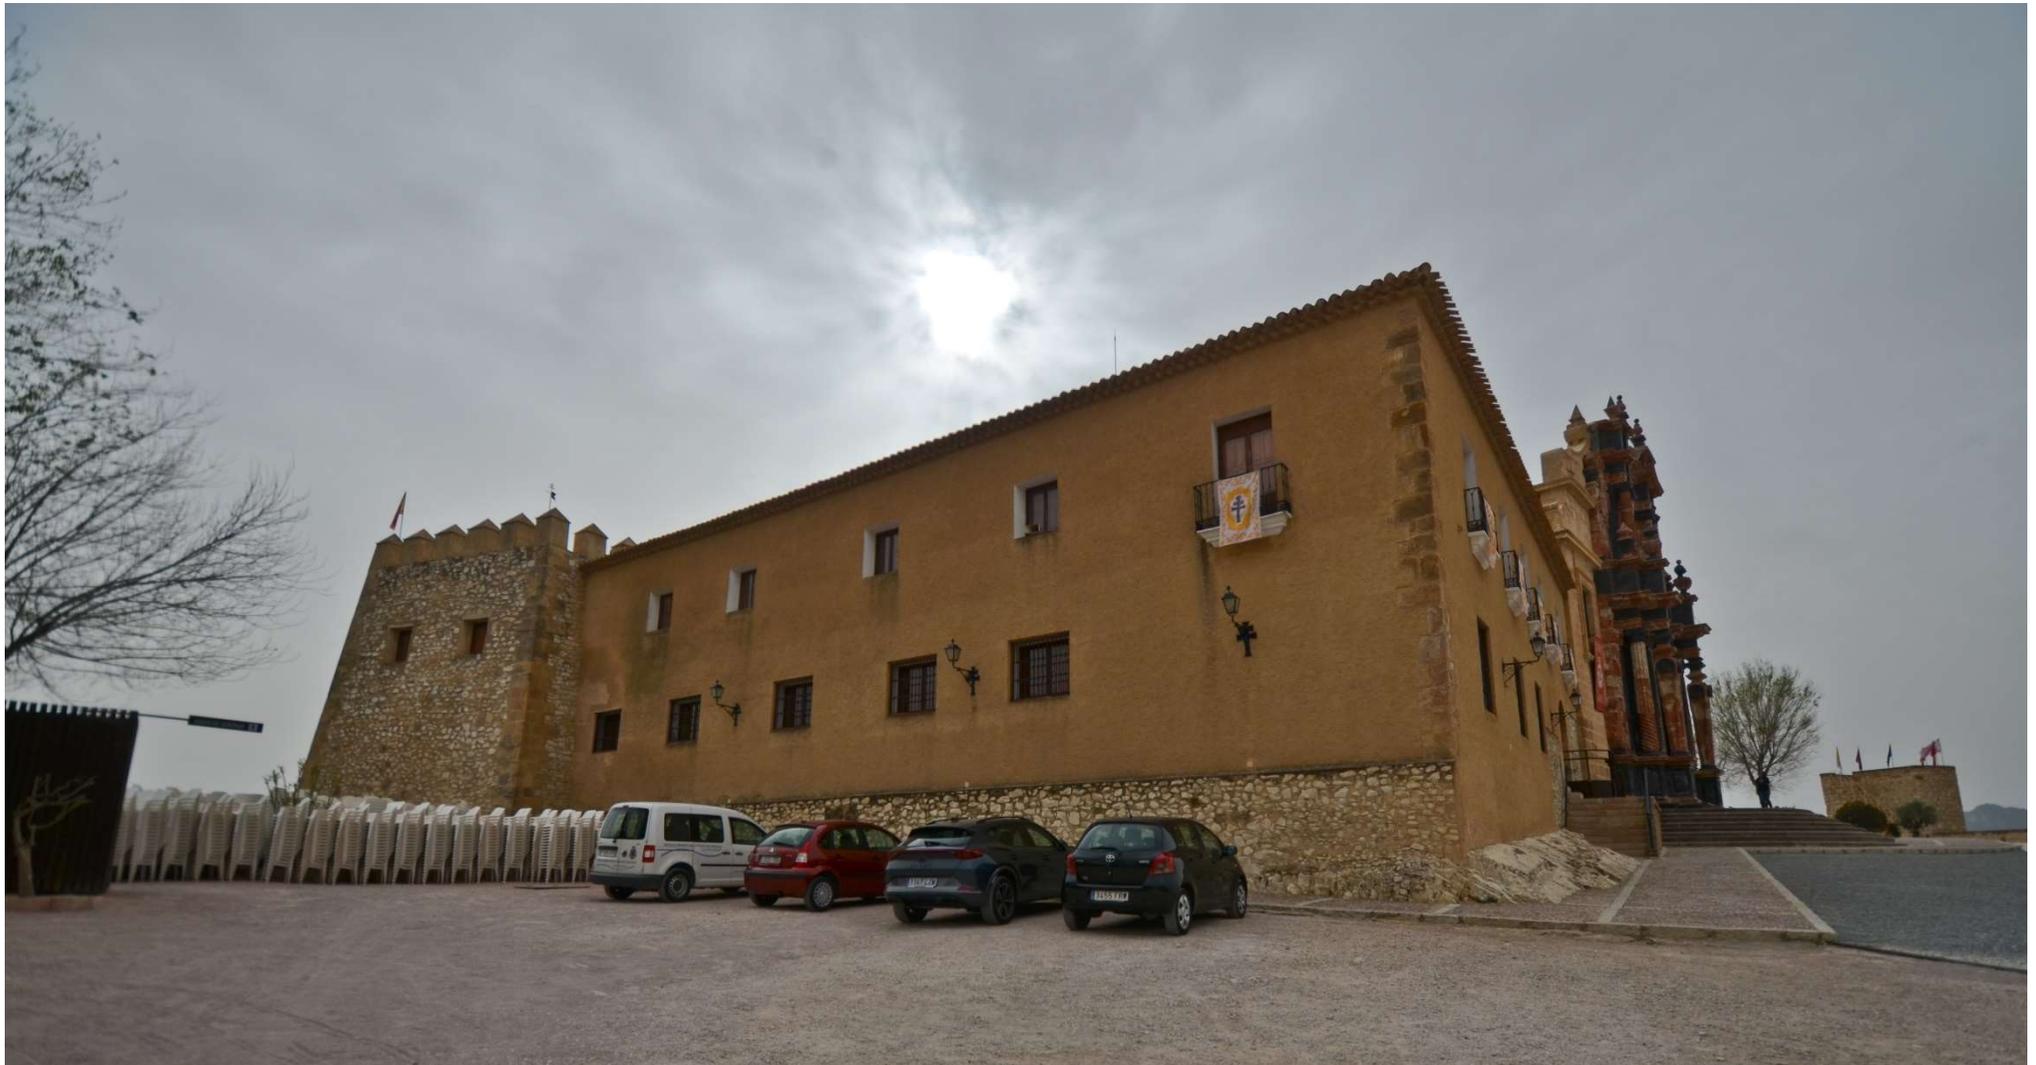
La magnificencia del conjunto se ve reducida drásticamente al acceder al interior de la muralla. Encontramos una amplia explanada de tierra; sin tratamiento, carente de sombra, con vegetación escasa, sin agua, sin mobiliario urbano y con déficit de medidas de accesibilidad. Por lo tanto, para poder apreciar el carácter histórico, tanto del Santuario como del Castillo, a la vez que entender su morfología, sería necesaria la adecuación paisajística de este espacio a través de las siguientes actuaciones:

Fig.56. Vista interior del recinto amurallado. Castillo de Caravaca

- Pavimentado y ajardinado del recinto interior, incluyendo el agua como elemento generador de sensaciones.
- Creación de zona de descanso para peregrinos, incluyendo espacios de sombra y puntos de abastecimiento de agua.
- Tratamiento del espacio con criterios de accesibilidad universal.

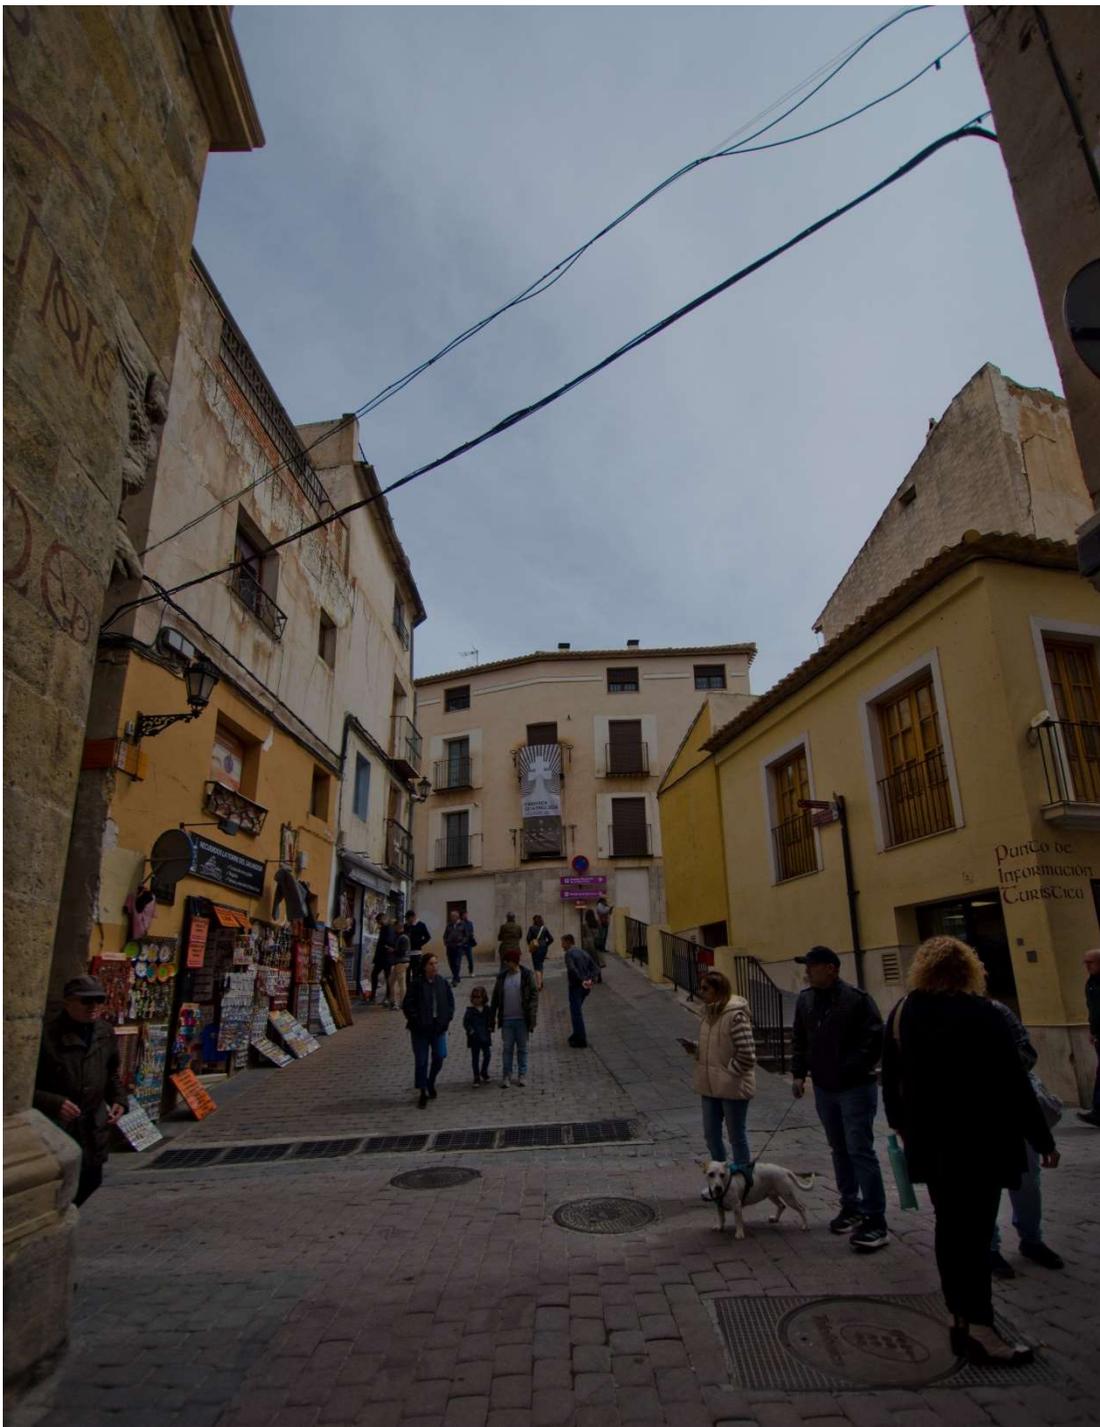
Fig.61. Entorno Puerta de Santa Ana(Caravaca)

Dado que los restos de la Puerta de Santa Ana son imperceptibles y teniendo en cuenta su enorme valor histórico, se plantea un proyecto que lejos de teatralizar, cumpla los siguientes objetivos:

- Diseño de una actuación que permita que el visitante perciba tanto la ubicación, como la entidad de la Puerta, con máximo respeto hacia materiales, acabado y tipo de intervención. No se trata de recrear la puerta sino de que el visitante consiga imaginarla.
- Limitación de acceso en vehículo privado.
- Cartelería.
- Eliminación de elementos disonantes.

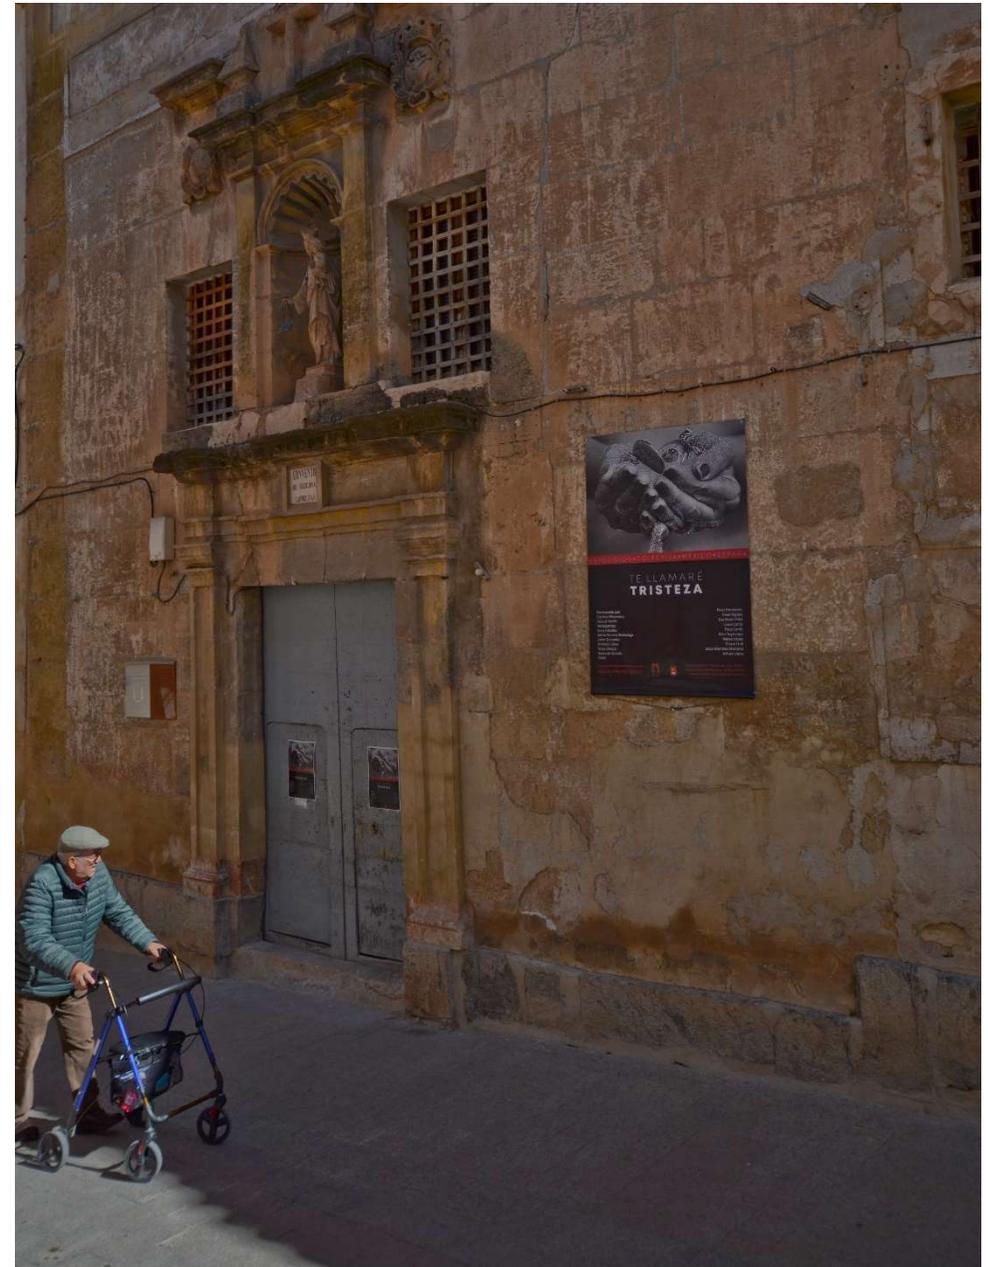
Fig.63. Portada del Monasterio de San José en calle Mayor (Caravaca)

El estado de conservación es muy variado, con una conservación deficiente tanto en fachada como en la zona del monasterio y un excelente estado del interior de la iglesia que sorprende al visitante al acceder a la misma. El espacio del monasterio, actualmente infrutilizado constituye un enorme potencial para su rehabilitación y puesta en valor.

- Rehabilitación urgente de la fachada a calle Mayor.
- Restauración y rehabilitación del monasterio, dotándolo de un uso que genere actividad y facilite su mantenimiento. Planteando como posibilidad óptima por ubicación, historia y espacio arquitectónico, la creación de un Centro de Restauración para la salvaguarda del amplísimo patrimonio histórico, no sólo de Caravaca sino de toda la comarca del Noroeste.

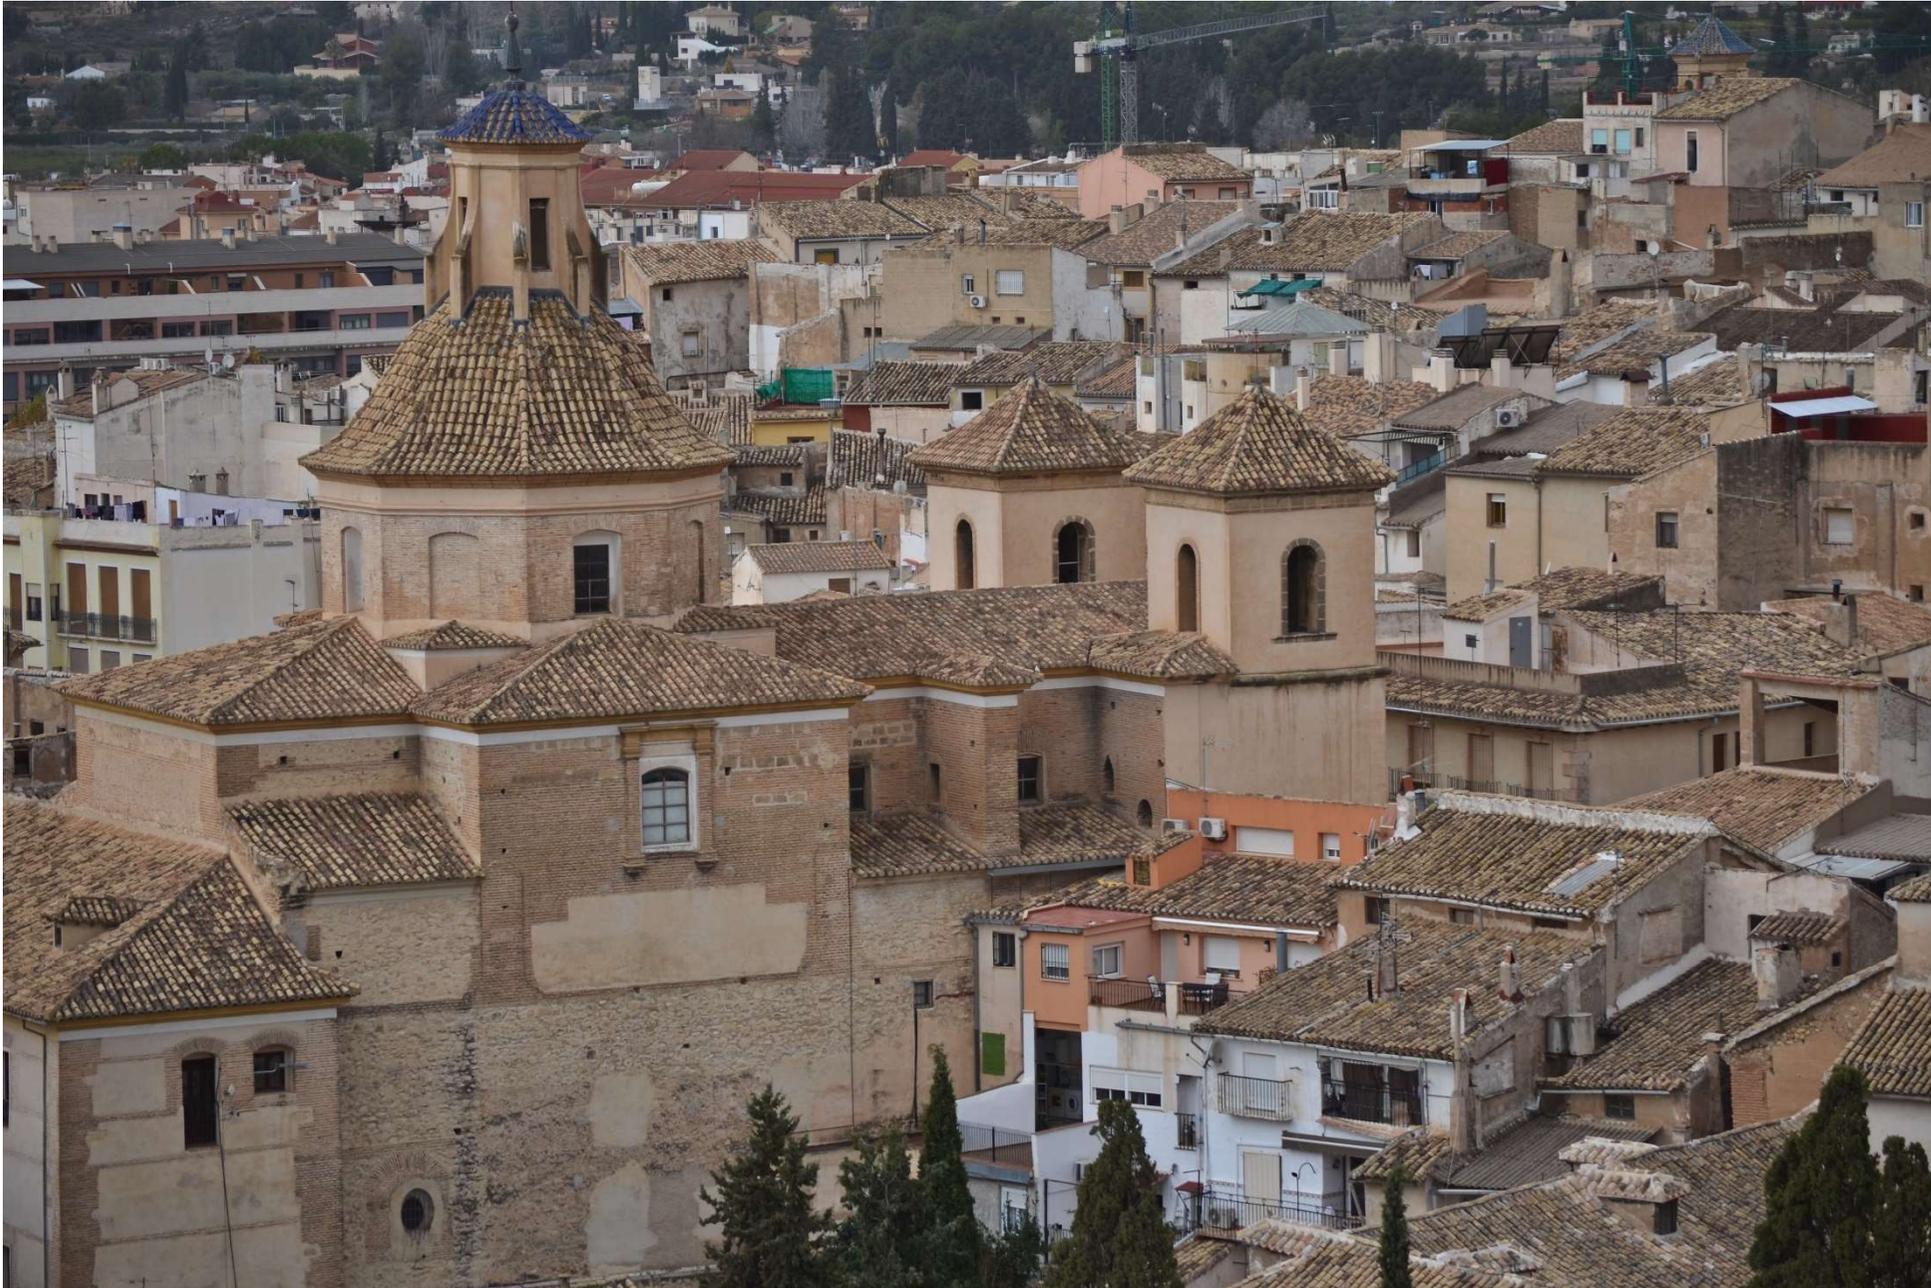
Fig.68. Vista de la zona posterior de la Iglesia desde el Castillo de Caravaca.

Se plantean como actuación global la restauración de la fachada principal que elimine el añadido actual de la portada, integre el resto de la fachada principal a la calle Mayor y actúe intensamente e las fachadas lateral y posterior.
